SUOMEN PALOPÄÄLYSTÖLIITTO  
FINLANDS BRANDBEFÄLSFÖRBUND

# Rivitalojen yläpohjien palo-osastoinnin toimivuuden selvityshanke

## Raportti 8/2025

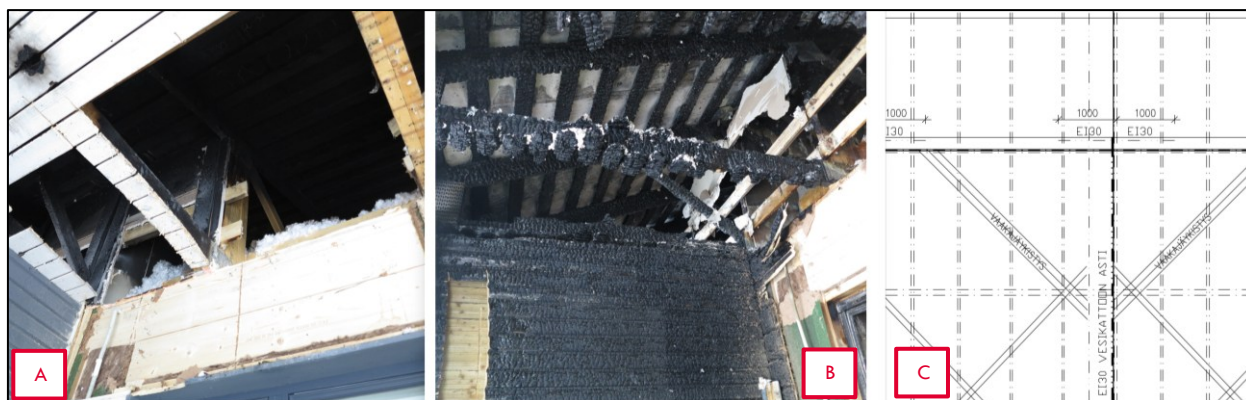
Kuva 7. Palotapaus, jossa tulipalo levisi terassin kautta koko rakennuksen yläpohjan alalle. Valokuvat: Varsinais-Suomen pelastuslaitos.

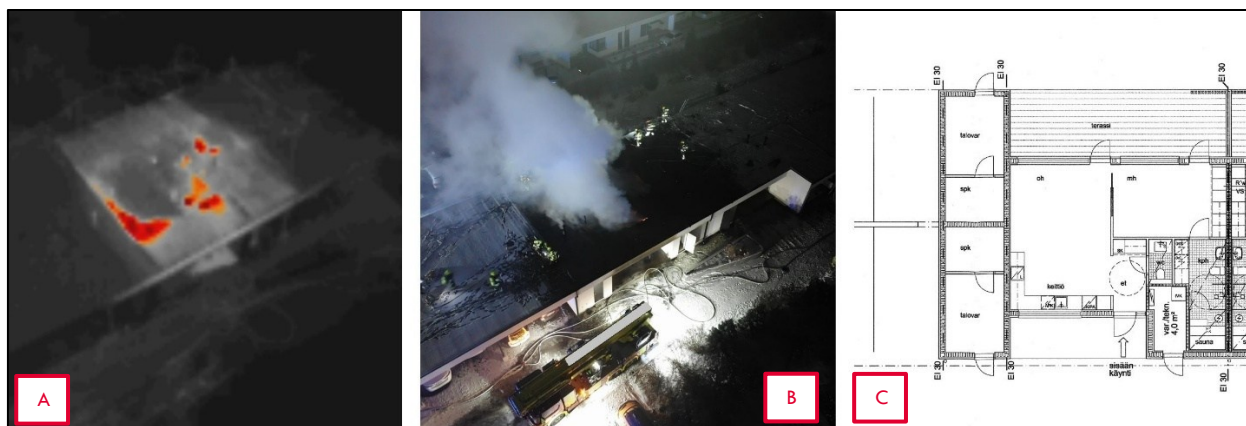
Kuva 8. Palotapaus rivitaloasunnossa, joka rajautuu varastoon ja autokatokseen. Valokuvat: Varsinais-Suomen pelastuslaitos.

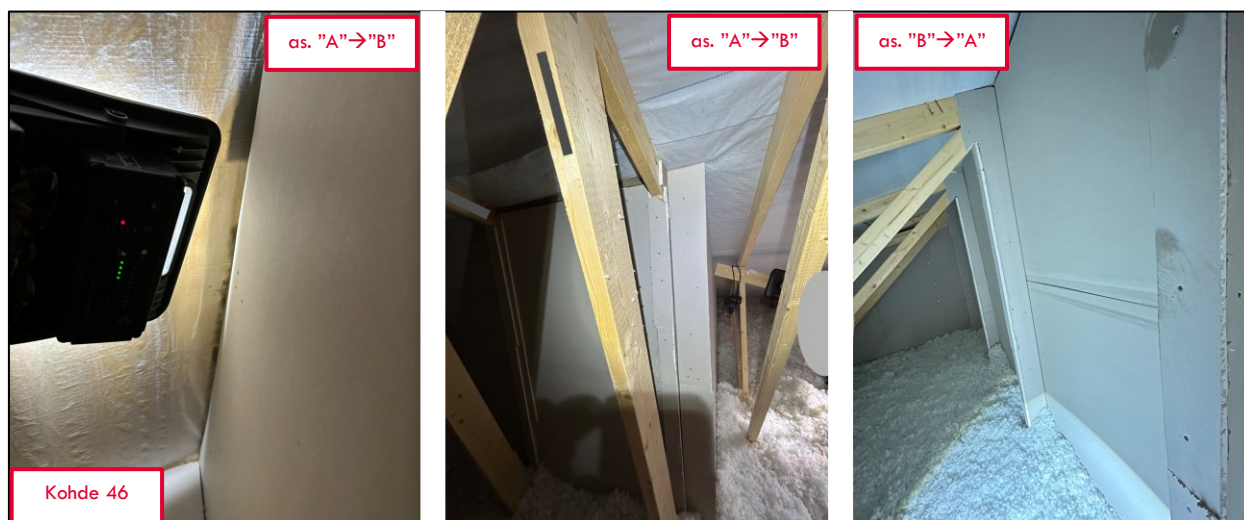
Kuva 15. Ristikkoa vasten kohtisuoraan toteutettu palo-osastointi seinän molemmin puolin. Rakennuksessa harjan suuntaisen osastoinnin kohdalla on pulpettiristikot, jossa kannat vastakkain. Huomion arvoista on levytyksen vaaka-sauma, jossa ei havaita kiinnittimiä. Aluskatteen ja vesikatteen välissä havaittiin villatiivistystä (harjan suuntaisen sauma). Rv=2018. Valokuvat: J-P Laakso / SPPL.

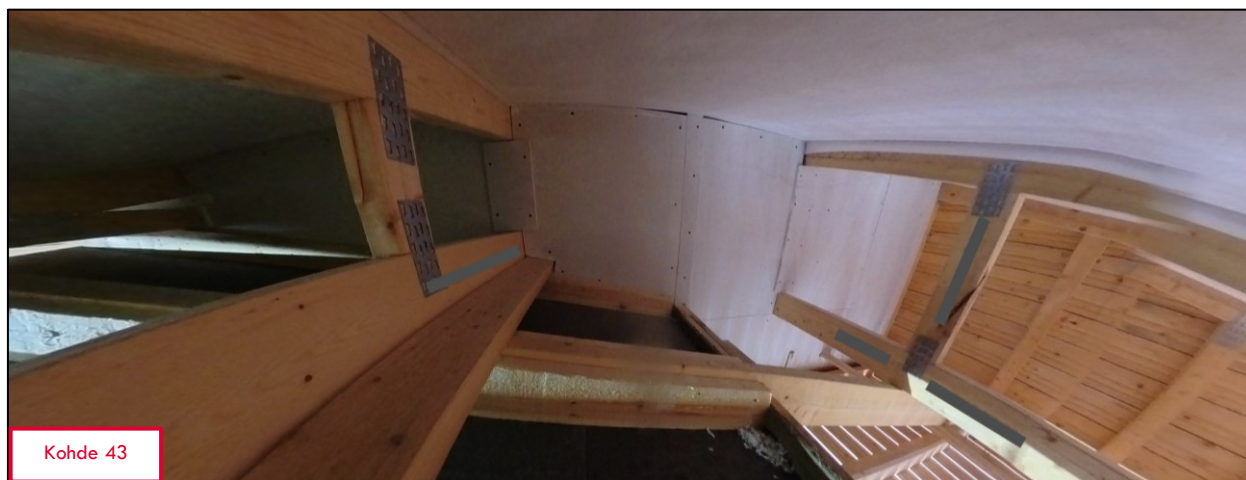
Kuva 16. Ristikot läpäisevät TVS:n ja osittain HVS:n. Harja kääntyy kohti rakennuksen pitkää sivua terassin puolella. Kuvassa oikealla alhaalla näkyy terassin sisäkaton harvalaudoitus. Rv=2015. Valokuvat: J-P Laakso / SPPL.

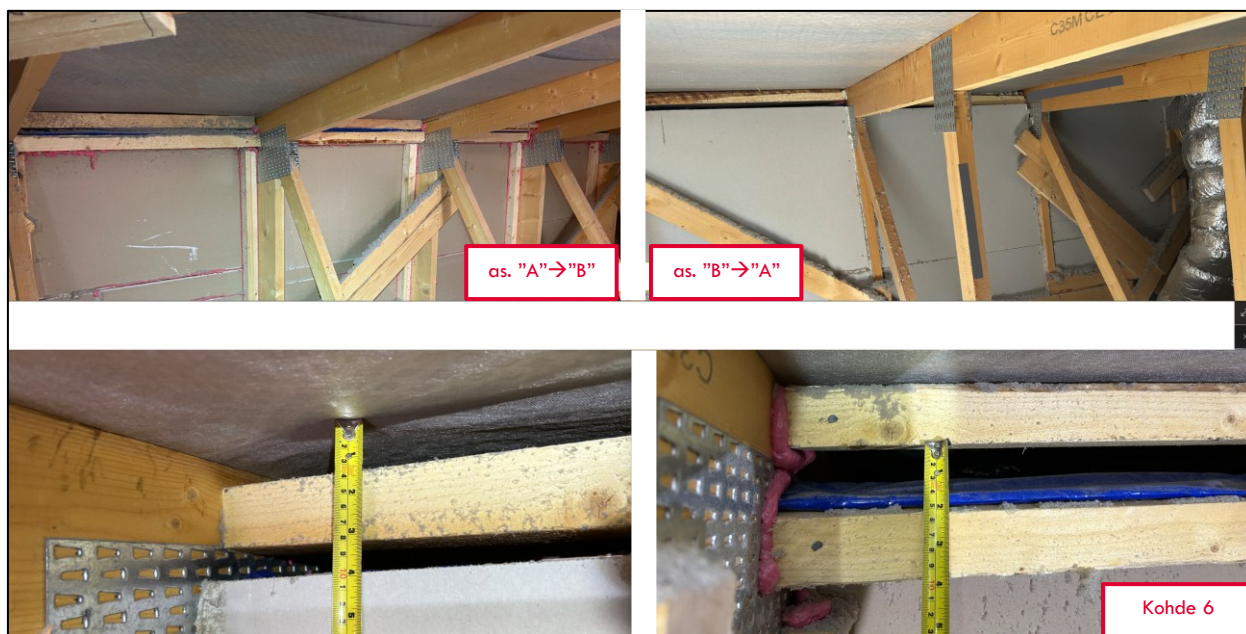
Kuva 17. Ristikkoa vasten kohtisuoraan toteutettu palo-osastointi seinän molemmin puolin. Sama ristikko jatkuu molemmin puolin seinää. Tuuletusrakoon asennettu paisuva palokatkonauha. Tukilankun ja vesikatteen välissä rako (aluskate nousee mitan päällä työntämällä). Rv=2021. Valokuvat: J-P Laakso / SPPL.

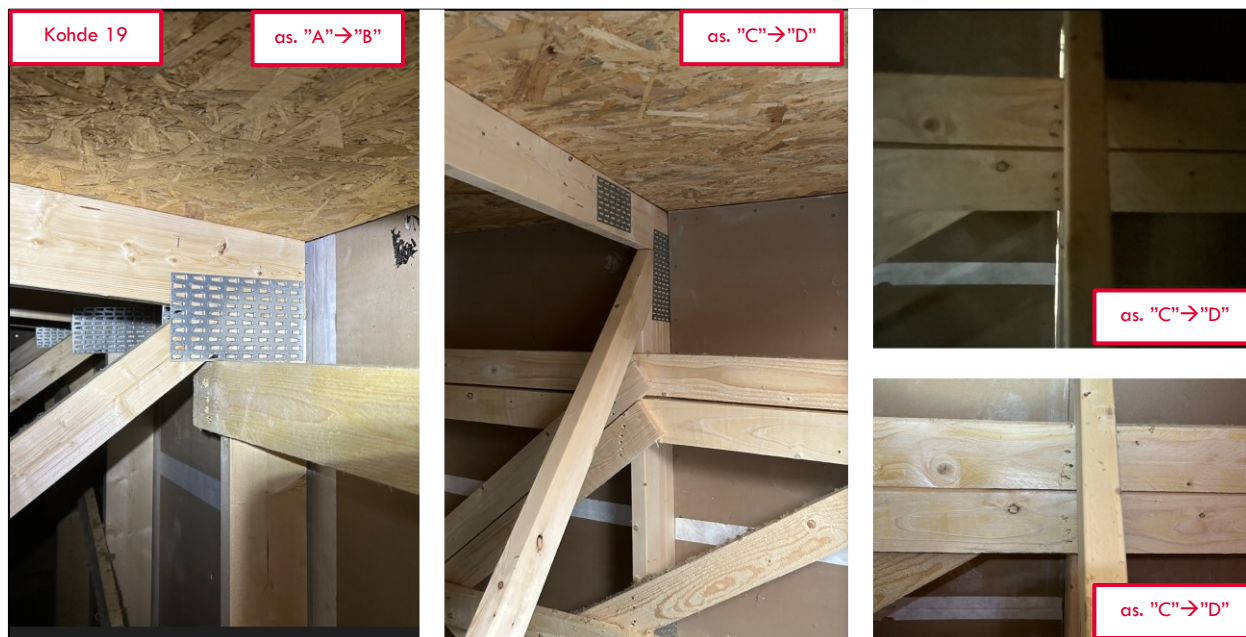
Kuva 18. Ristikkoa vasten kohtisuoraan toteutettu palo-osastointi, jossa ristikko katkaistu HVS:n kohdalla ("as. A→B") ja ristikko läpäisee HVS:n ("as. C→D"). Levytyksen ja ristikon kannan välistä loistaa valo läpi. Rv=2022. Valokuvat: J-P Laakso / SPPL.

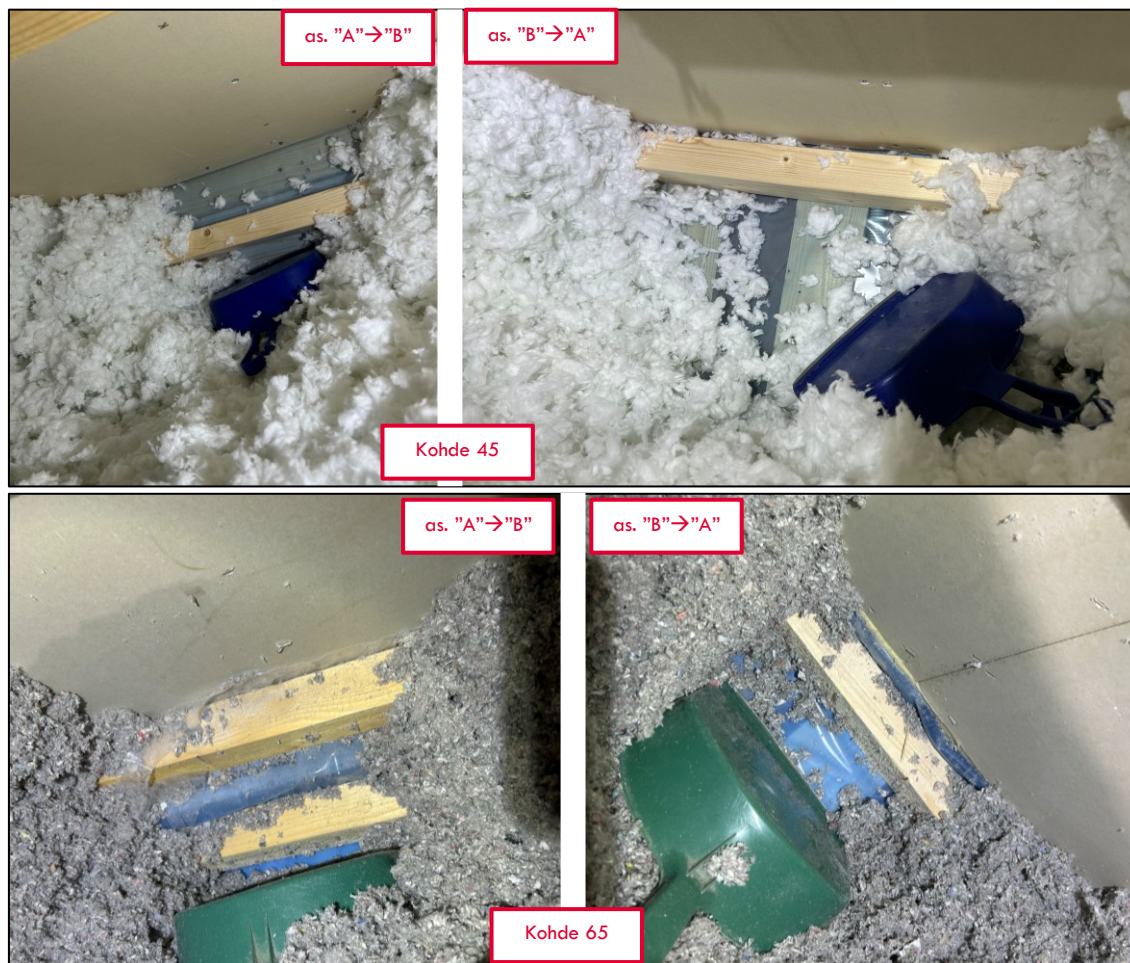
Kuva 19. HVS:n liitos välikatolla. Osastoivalla seinällä omarunko ullakolla. Kohteessa "45" (Rv=2022) HVS asuntojen sisällä on puurankarunkoinen ja kohteessa "65" (Rv=2019) kivirakenteinen. Höyrynsulkumuovi kiertää jatkuvana asunnonosan seinän yli molemmissa esimerkeissä. Valokuvat: J-P Laakso / SPPL.

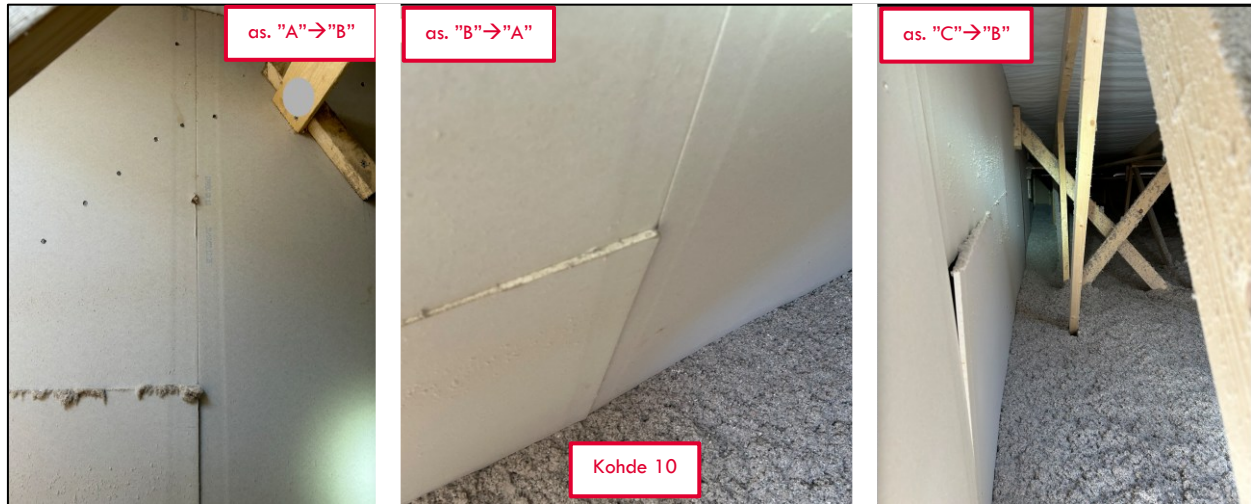
Kuva 20. Palo-osastoivan seinän toteutus, jossa levytys kattoristikon molemmin puolin ilman lisäkoolausta. Levytys osittain irti, koska ristikon sauvat ja levytyksen saumat eivät kohtaa. Rv=2022. Valokuvat: J-P Laakso / SPPL.

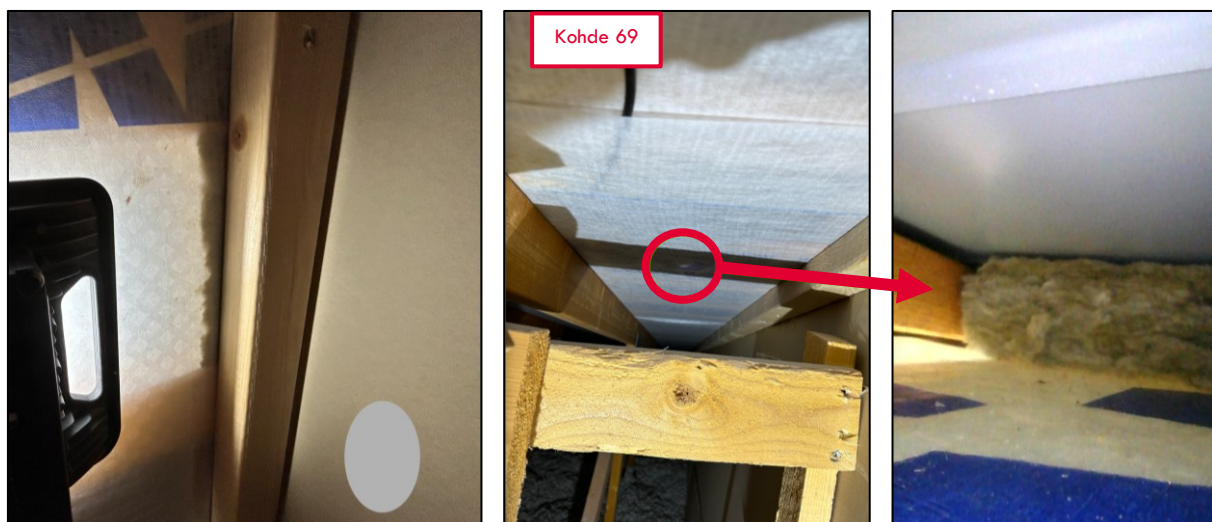
Kuva 22. HVS:n ja vesikatteen liitos. Kuvassa oikealla lukkosaumapellin, ruuteiden ja aluskatteen välissä villatiivistys, joka kuvattu kuitukameralla. Huomion arvoista vasemmassa kuvassa on, että 48\*48 tuki- ja tiivistyssoiron kiinnitys on tehty ruuteisiin (ei seinään), jolloin liitoksella on joustokykyä ristikoiden taipuessa. Rv=2018/2019. Valokuvat: J-P Laakso / SPPL.

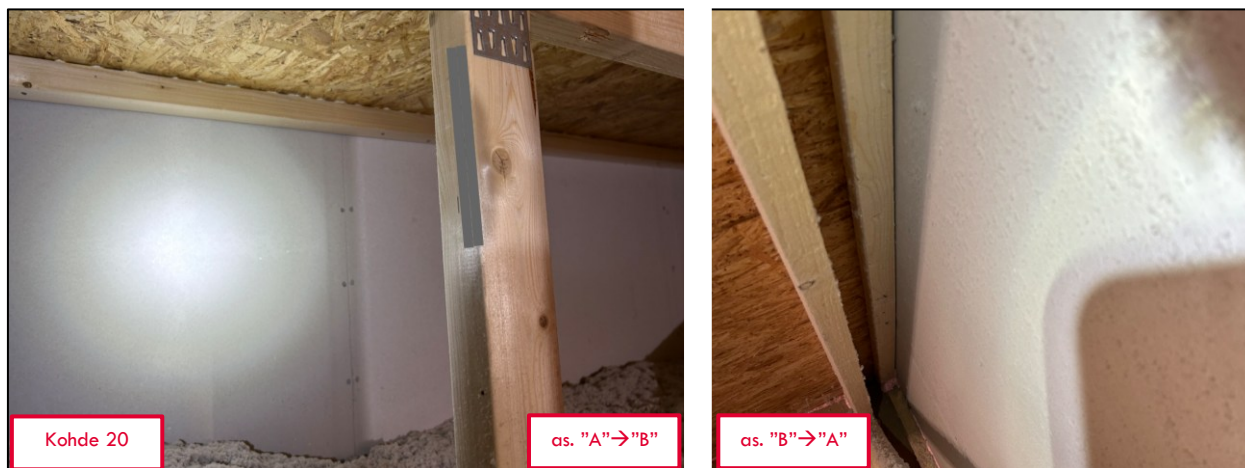
Kuva 24. HVS-VK liitos, jossa OSB-levy kattopohjana. Liitos vastaa rakennesuunnitelmaa pl. nurkan "palo"uretaanitiivistys. Tietoa aineesta tai -soveltuvuudesta puu/kipsilevy-puu-liitoksen tiivistyksen ei ollut käytössä. Rv=2023. Valokuvat: J-P Laakso / SPPL.

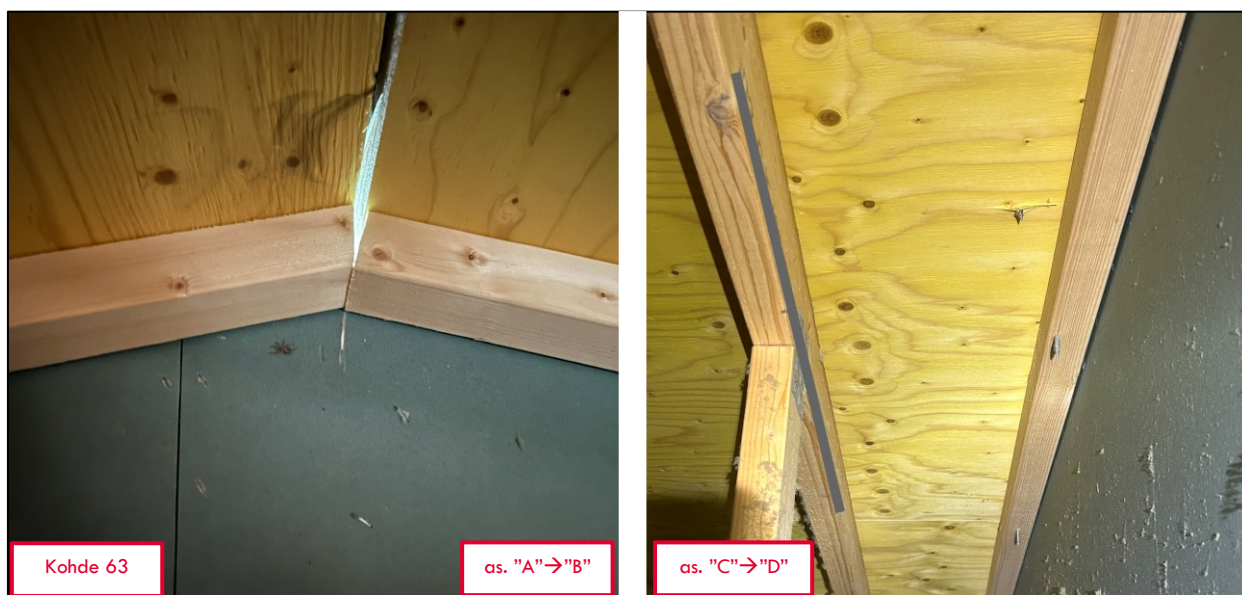
Kuva 25. HVS-VK liitos, jossa Wisa-kattovaneri kattopohjana. Liitos vastaa rakennesuunnitelmaa. Harjalle jäänyt yksittäinen epäjatkuvuuskohta tiivistyksessä, josta valo loistaa "läpi". Muutoin rakenneliitokset tiiviitä, jolloin liitos osittain tiivis (vaihtelua toteutuksessa). Rv=2017. Valokuvat: J-P Laakso / SPPL.

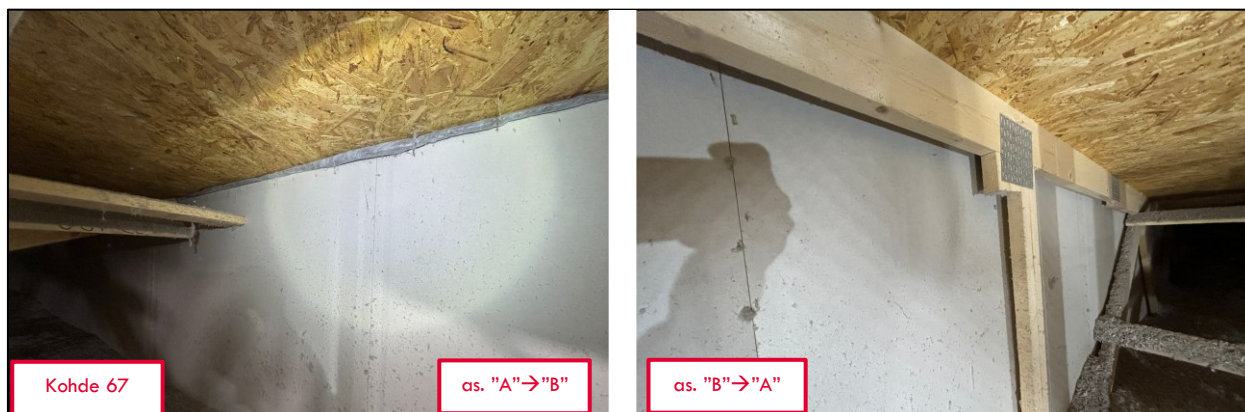
Kuva 26. HVS-VK liitos, jossa OSB-levy kattopohjana. Liitos vastaa rakennesuunnitelmaa, muttei TOPTEN-ohjekortin suunnitteluperiaatetta, koska seinän yläosassa ei ole tuki- ja tiivistyssoiroja. Rv=2021. Valokuvat: J-P Laakso / SPPL.

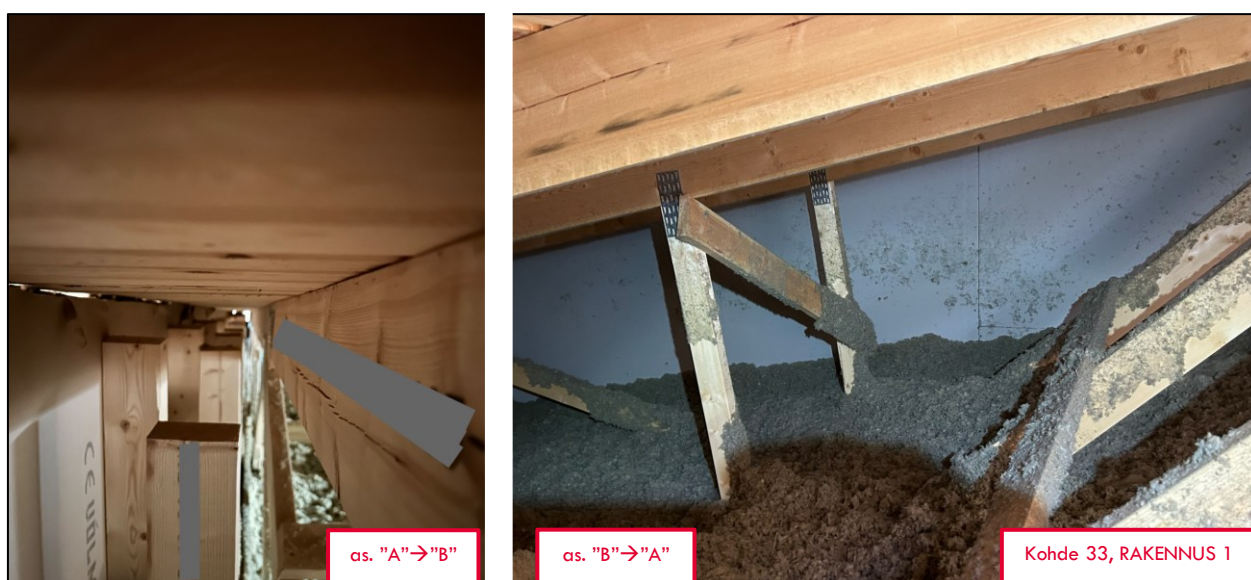
Kuva 28. HVS-VK liitos, jossa raakaponttilaudoitus kattopohjana. Liitos ei vastaa rakennesuunnitelmaa. Liitos vesikatkon ja osastoivan seinän välillä käytännössä tekemättä. Yhtiön toisen rakennuksen toteutus vastaa rakennesuunnitelmaa. Rv=2018/2019. Valokuvat: J-P Laakso / SPPL.

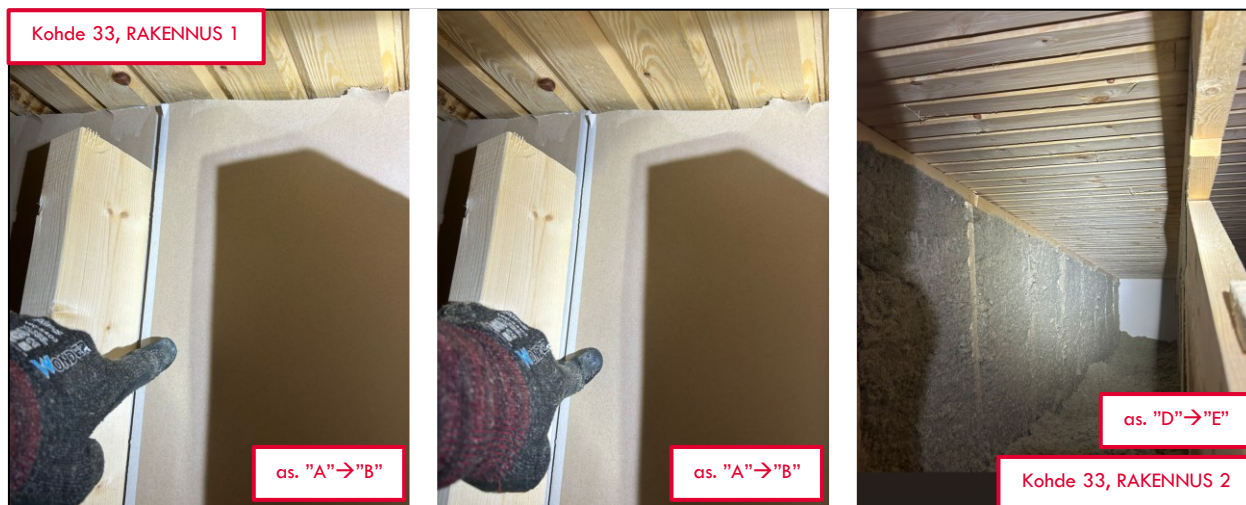
Kuva 29. HVS-VK liitos, jossa raakaponttilaudoitus kattopohjana. Toteutus "D"→"E" vastaa rakennesuunnitelmaa, jossa tuplalevytykset rungossa toispuoleisesti. Vasemmalla puolella havaitaan, että runko ja levytyksen sauma ei koh-  
taa. Rv=2018/2019. Valokuvat: J-P Laakso / SPPL.

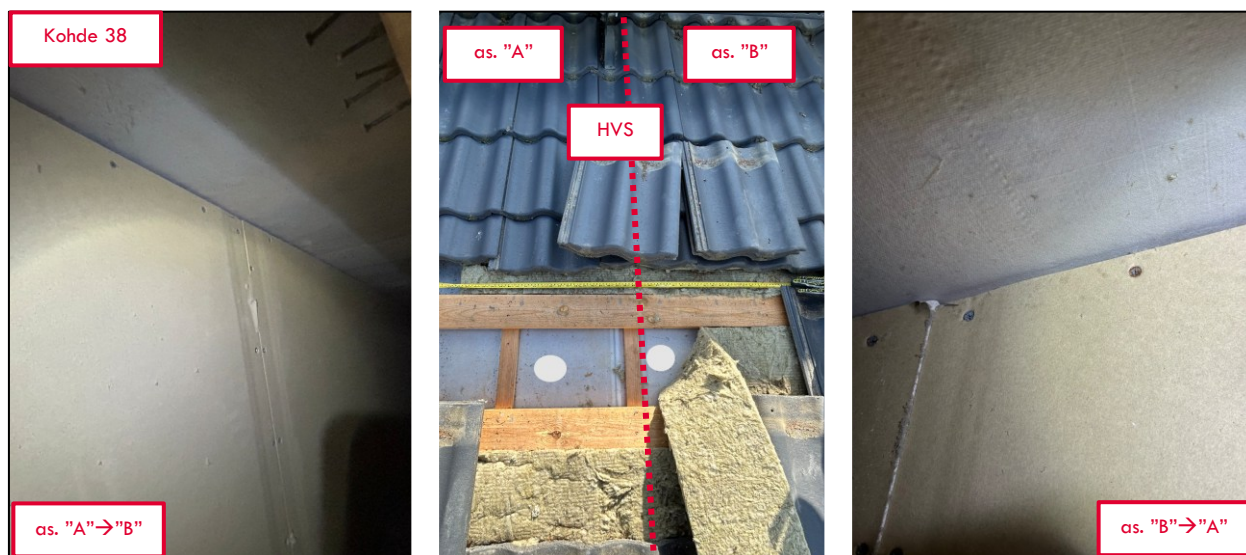
Kuva 30. Tiilikatteellisen rakennuksen HVS:n-VK:n liitos. Villatiivistys maksimoitu ja ulotettu kahden ristikon yli (n. 1200 mm). Keskellä AKV:n läpi kuultaa HVS:n levytykset. Huomion arvoista on, että HVS:n kohdalla on AKV:n tuuletus-  
rima, jolloin ruode ei pääse painumaan HVS:n kohdalla. Kattoristikko vieressä on taipuva rakennusosa, jolloin  
kattopohja painuu ristikon kohdalla, mutta ei HVS:n kohdalla. Rv=2019. Valokuvat: J-P Laakso / SPPL.

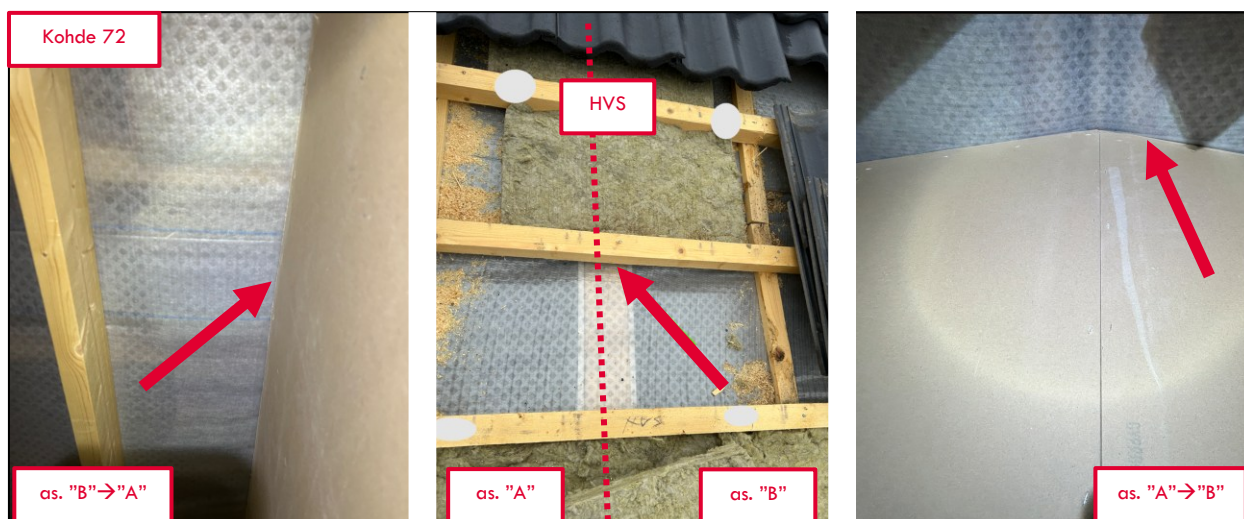
Kuva 36. Samasta yllä olevasta kohteesta: Ruuteiden välin tiivistystä kivivil-lalla. Kuvassa ruuteen ja HVS:n (kuultaa AKV:n läpi) välissä painumavara, joka myös esitetty rakennesuunnitelmassa. Rakennesuunnitelmassa esitetty ohuempi tiivistysvilla HVS:n päälle sekä 50\*50 tuki- ja tiivistyssoirot (jotka kiinnitetään ruuteisiin) ullakolle HVS:n kylkiin seinän yläosaan. Rakennesuunnitelma on TOPTEN-ohjekortin periaatteen mukainen. Toteutus ei vastaa rakennesuunnitelmaa. Rv=2019/2020. Valokuvat: J-P Laakso / SPPL.

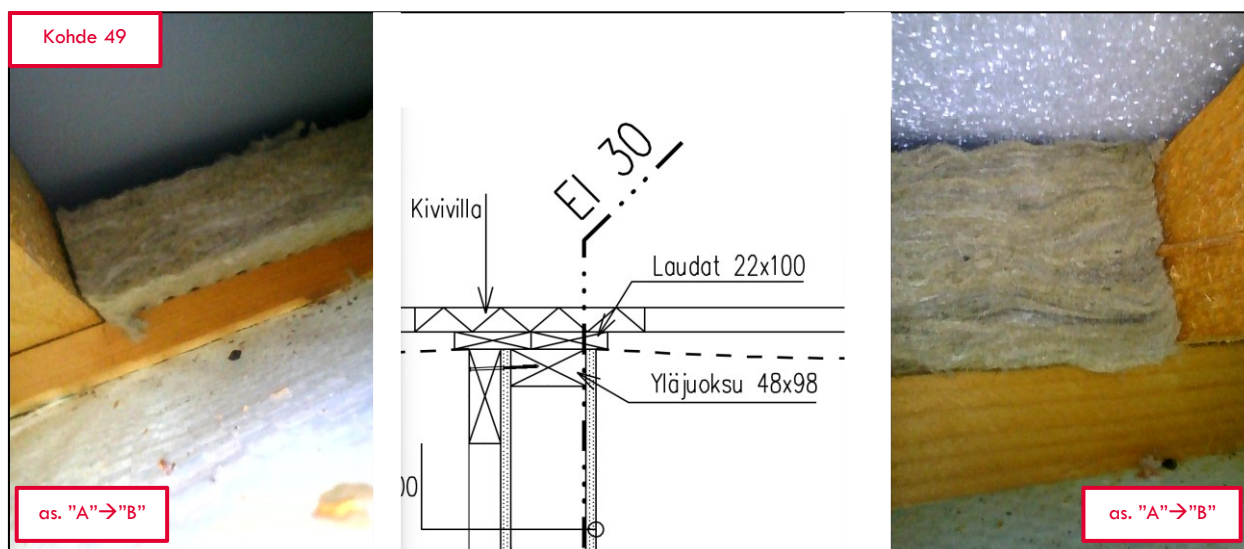
Kuva 38. Peltikatteellisen rakennuksen HVS:n ja VK:n liitos. Keskellä osa kohteen rakennesuunnitelmasta ja laidoilla ruoteiden välejä kuvattuna kuitukameralla. Oikealla kuvan yläosassa peltikatteen äänieristysnauha suoraan HVS:n päällä, joka yleisimmin muovipohjainen palava E- tai F-luokan materiaali. Toteutus vastaa rakennesuunnitelmaa. Painumavara suunniteltu välikaton tasolle ja osastoiva seinäelementti on ripustettu yläpaarteesta ruuveilla. Tässä tilanteessa ristikon jäykkyys kasvaa viereisiin ristikoihin verrattuna. Rv=2018. Valokuvat: J-P Laakso / SPPL.

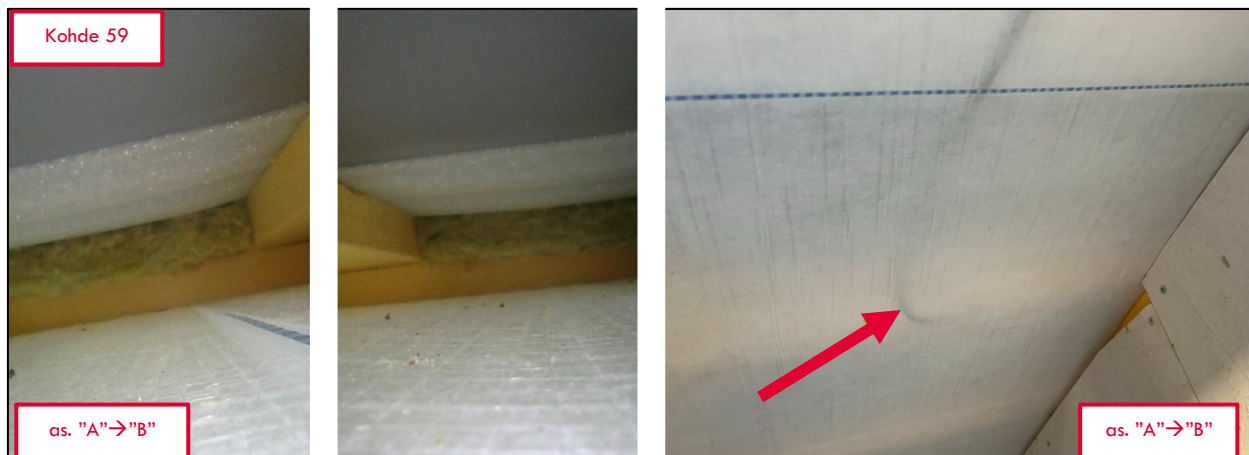
Kuva 40. Peltikatteellisen rakennuksen HVS:n ja VK:n liitos. Rakennesuunnitelmassa on määritelty "palamaton villa" ruoteiden väliin. Villatiivistyksen dimensioita ei ole määritelty. Liitoksella ei ole joustovaraa, koska AKV:n päällä on tuuletusrimat HVS:n kohdalla. HVS tukeutuu valuharkkojen päälle. AKV:n yläpuolelle nähdään kuitukameralla (nuoli). Liitos vastaa rakennesuunnitelmaa muttei TOPTEN-palokortin periaatetta. Rv=2021. Valokuvat: J-P Laakso / SPPL.

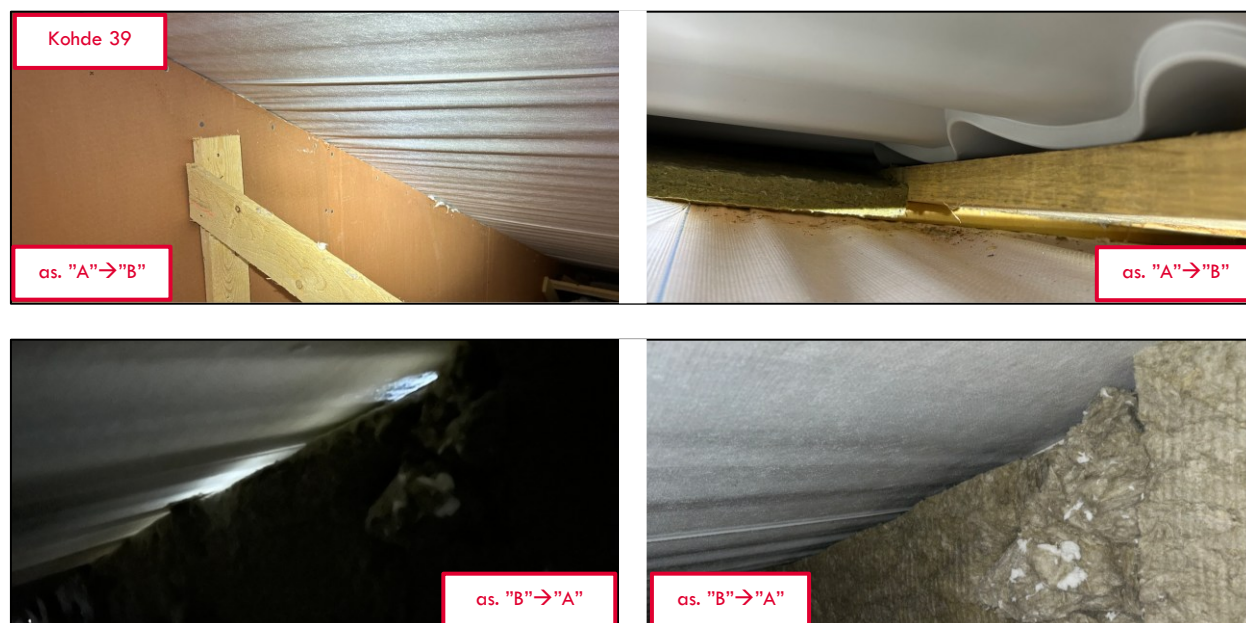
Kuva 44. Profiilipeltikatteellisen (tiilikuviollinen) rakennuksen HVS:n ja VK:n liitos. Ruoteiden väliin asennettu kovavillapalat. Kovavilla ei tiivisty aaltokuvioillisen pellin alapintaan. Valo havaitaan loistavan seinän ”yli”. Rakennesuunnitelmassa esitetty ”mineraalivillakaistat n. 400 mm leveydelle”. Liitoksella ei ole joustovaraa, koska AKV:n päällä on tuuletusrimat HVS:n kohdalla. Asunnon ”B” ullakolla poikkeuksellinen ratkaisu, jossa HVS eristettykipsilevyseinän ulkopuolelle. Rv=2015. Valokuvat: J-P Laakso / SPPL.

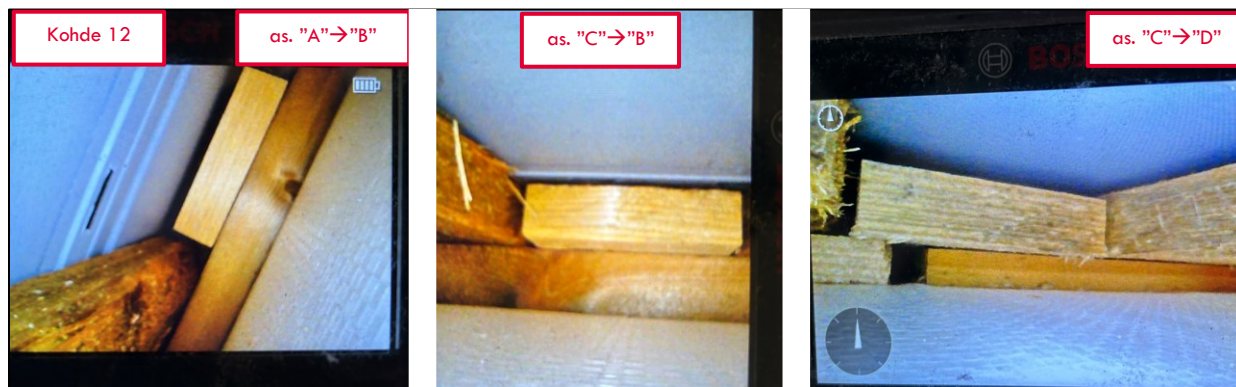
Kuva 47. Kuitukameralla kuvattuna ruuteiden välin kapulointia. Kapuloinnissa on havaittavia rakoja. Rakennuksessa katteena lukkosaumapelti. Palokaasuille on rakojen kautta kiertoreitti palo-osastojen välillä. Rv=2023. Valokuvat: J-P Laakso / SPPL.

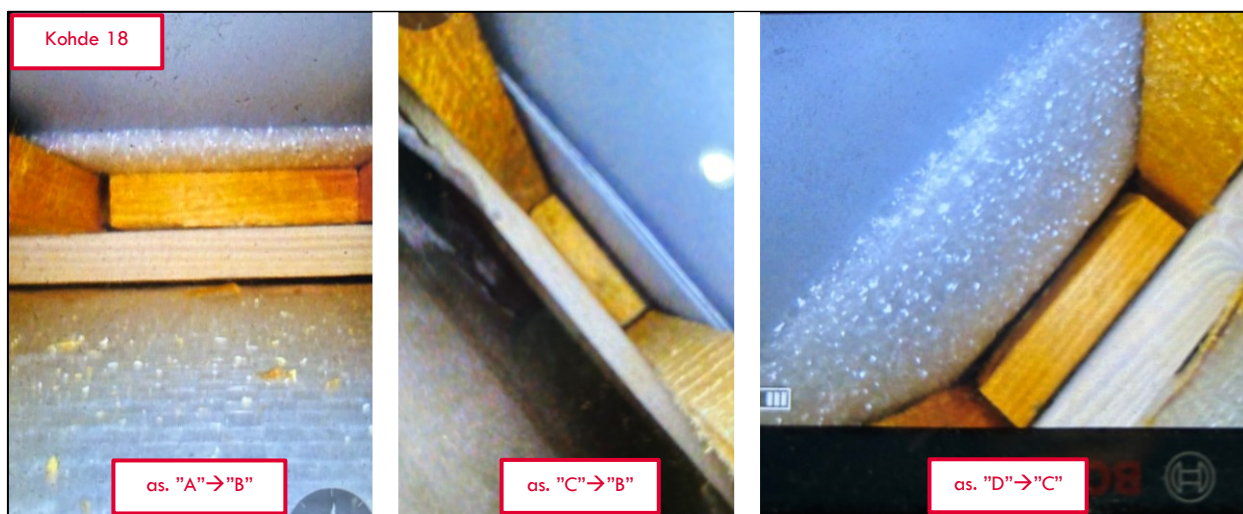
Kuva 48. Kuitukameralla kuvattuna ruuteiden välin kapulointia. Kapuloinnissa on havaittavia rakoja. Peltikatteen äänieristenauha (muovia, palava materiaali) havaitaan HVS:n kohdalla kuvissa A→B ja . Rv=2021. Valokuvat: J-P Laakso / SPPL.

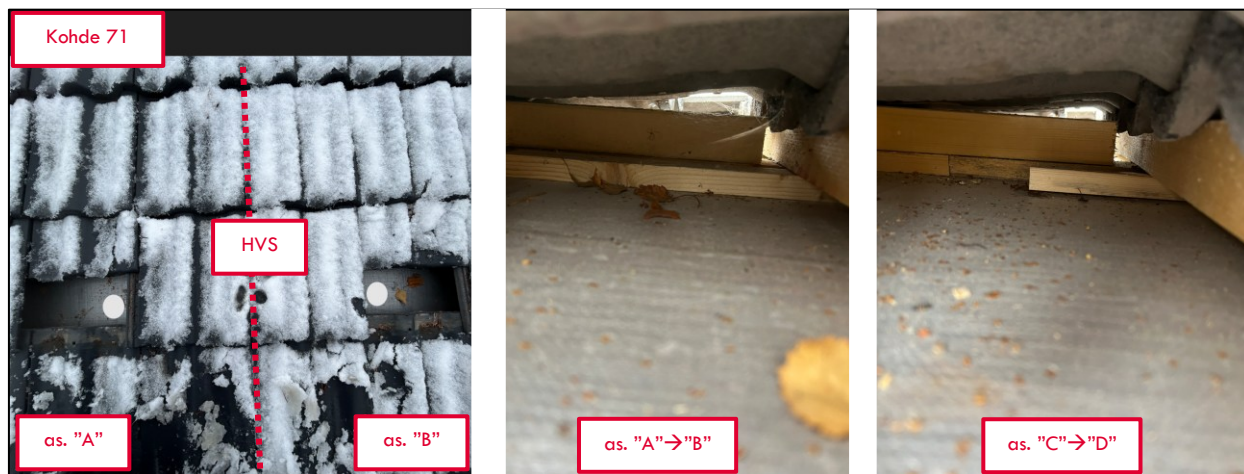
Kuva 50. Ruuteiden välin kapulointia kuvattuna AKV:n ja tiilikatteen välistä. Kapulointi ei luonnollisesti tiivisty tiilikatteen alapintaan. Palokaasuille on rakojen kautta kiertoreitti palo-osastojen välillä. Rv=2020. Valokuvat: J-P Laakso / SPPL.

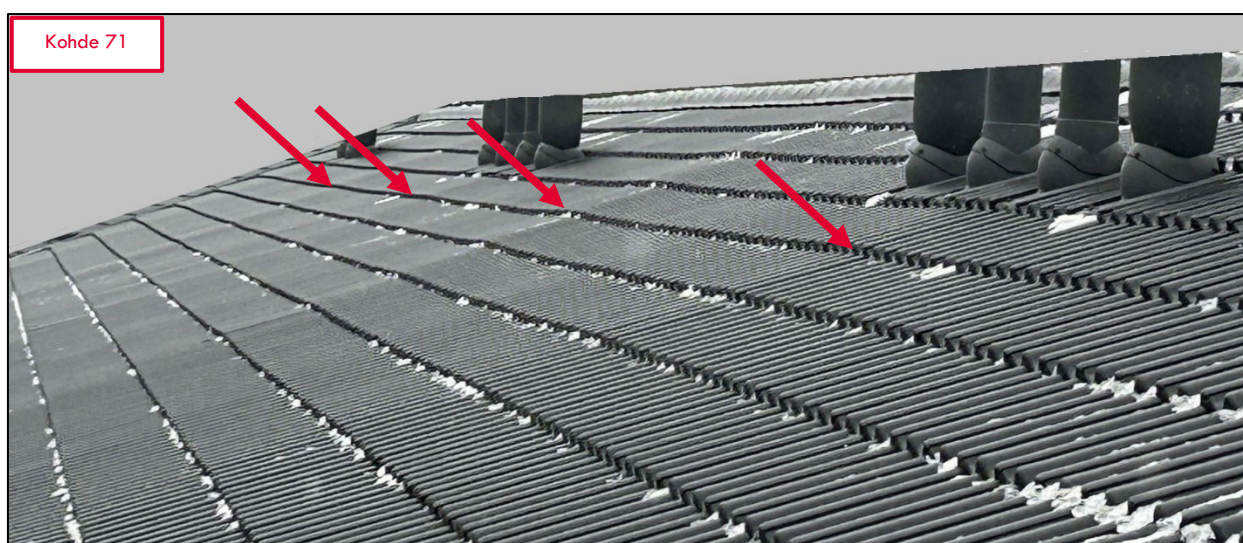
Kuva 52. Kattolape, jossa ristikkokentän painumat havaittavissa. HVS:n kohdalla "kova-kova" liitos. Kattopohja aaltolae. Rv=2020. Valokuvat: J-P Laakso / SPPL.

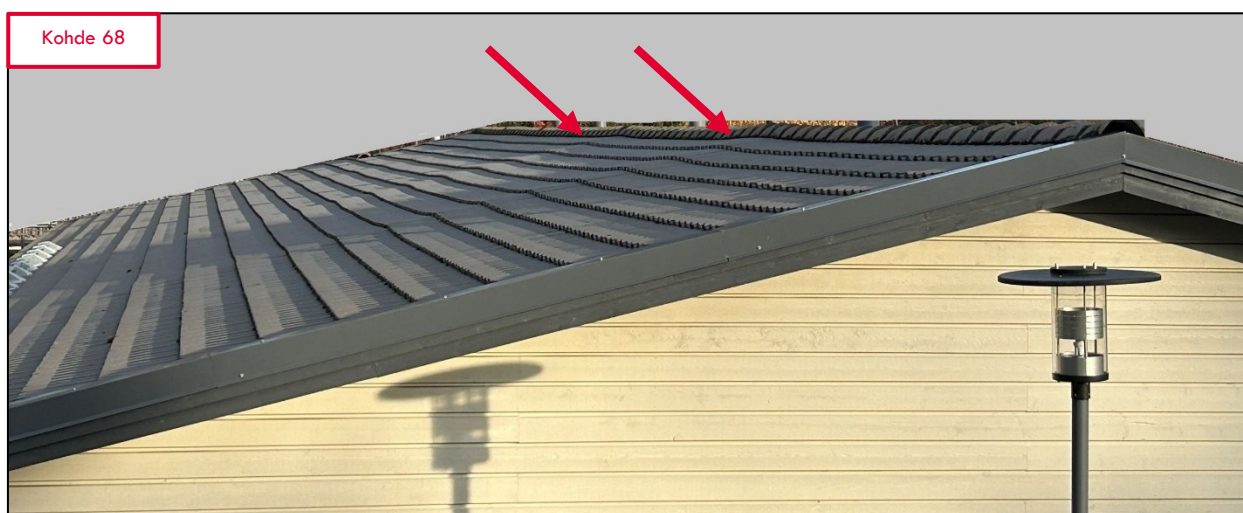
Kuva 53. Kattolape, jossa ristikkokentän painumat havaittavissa. Syysaurinko paljastaa lappeen aaltoilun. Vastaavaa aaltoilua ei esiinny ristikon tuella eli ulkoseinällä. Valokuvat: J-P Laakso / SPPL.

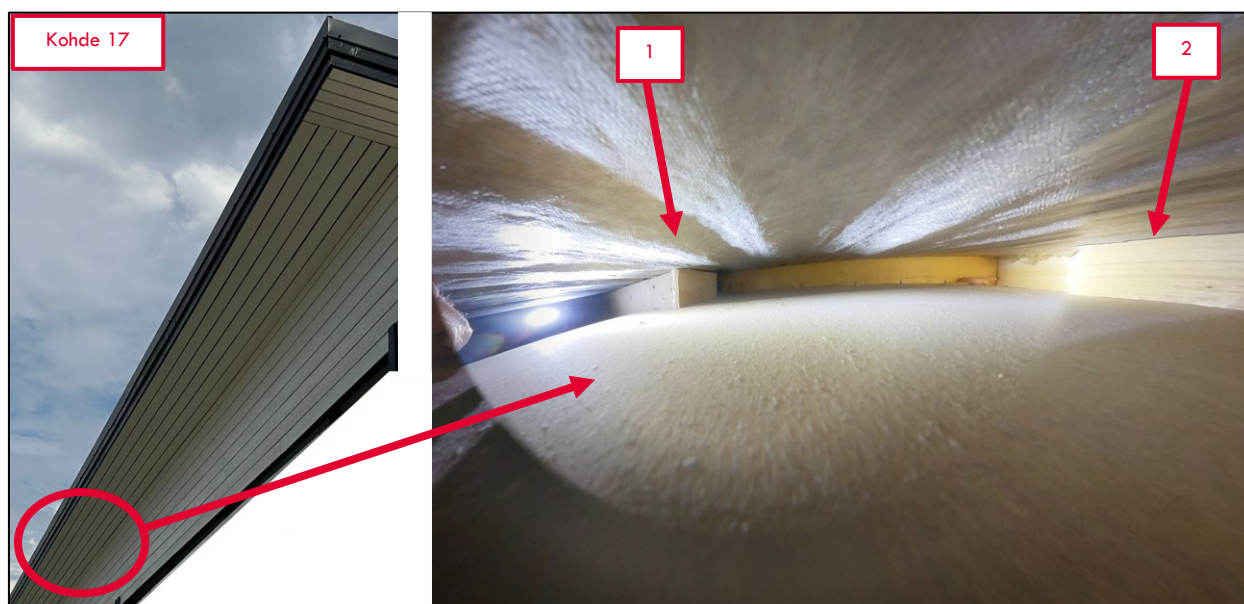
Kuva 56. Räystään alapinta harvalaudoitettu. Räystääskotelo kuvattu 360 kameralla. Räystäästyypissä HVS:n rajalla on levytetty räystäslautojen päällinen. HVS:n pään (1) ja otsalaudan (2) väliin jää yläpaarteen korkuinen rako, josta palokaasut pääsevät kiertämään palo-osastosta toiseen. Viereisen asunnon ristikko ei ole puskuilla HVS:n sivussa. Kyseisen kohdan toteutuksesta tehtiin päivitys syksyllä 2024 Pientalon palokorttiin ja opastetaan asentamaan lisäpaarre räystääskoteloon palokatkoksi (10 s. 20). Rv=2021. Valokuvat: J-P Laakso / SPPL.

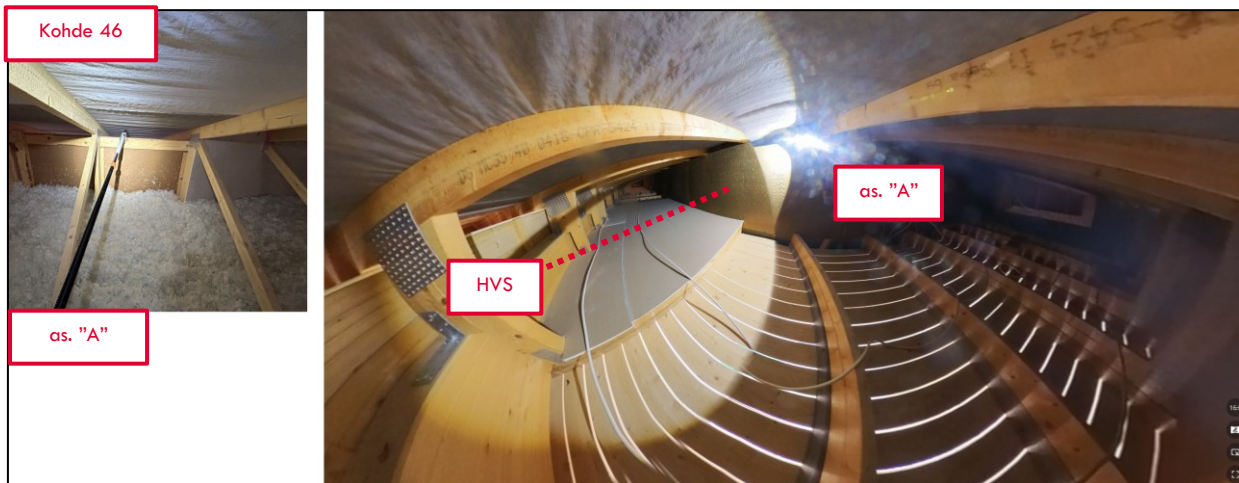
Kuva 60. Sisäänkäynnin katos, jossa palo-osastoinnin levitys toteutettu lämpörajalla. Oikealla puolella 360-kameralla kuvatussa sisäänkäynnin katoksen ontelosta havaitaan avoin ontelo harjan suunnassa koko rakennuksen matkalla. Huoneistojen raja katkoviivan kohdalla. Rv=2018. Valokuvat: J-P Laakso / SPPL.

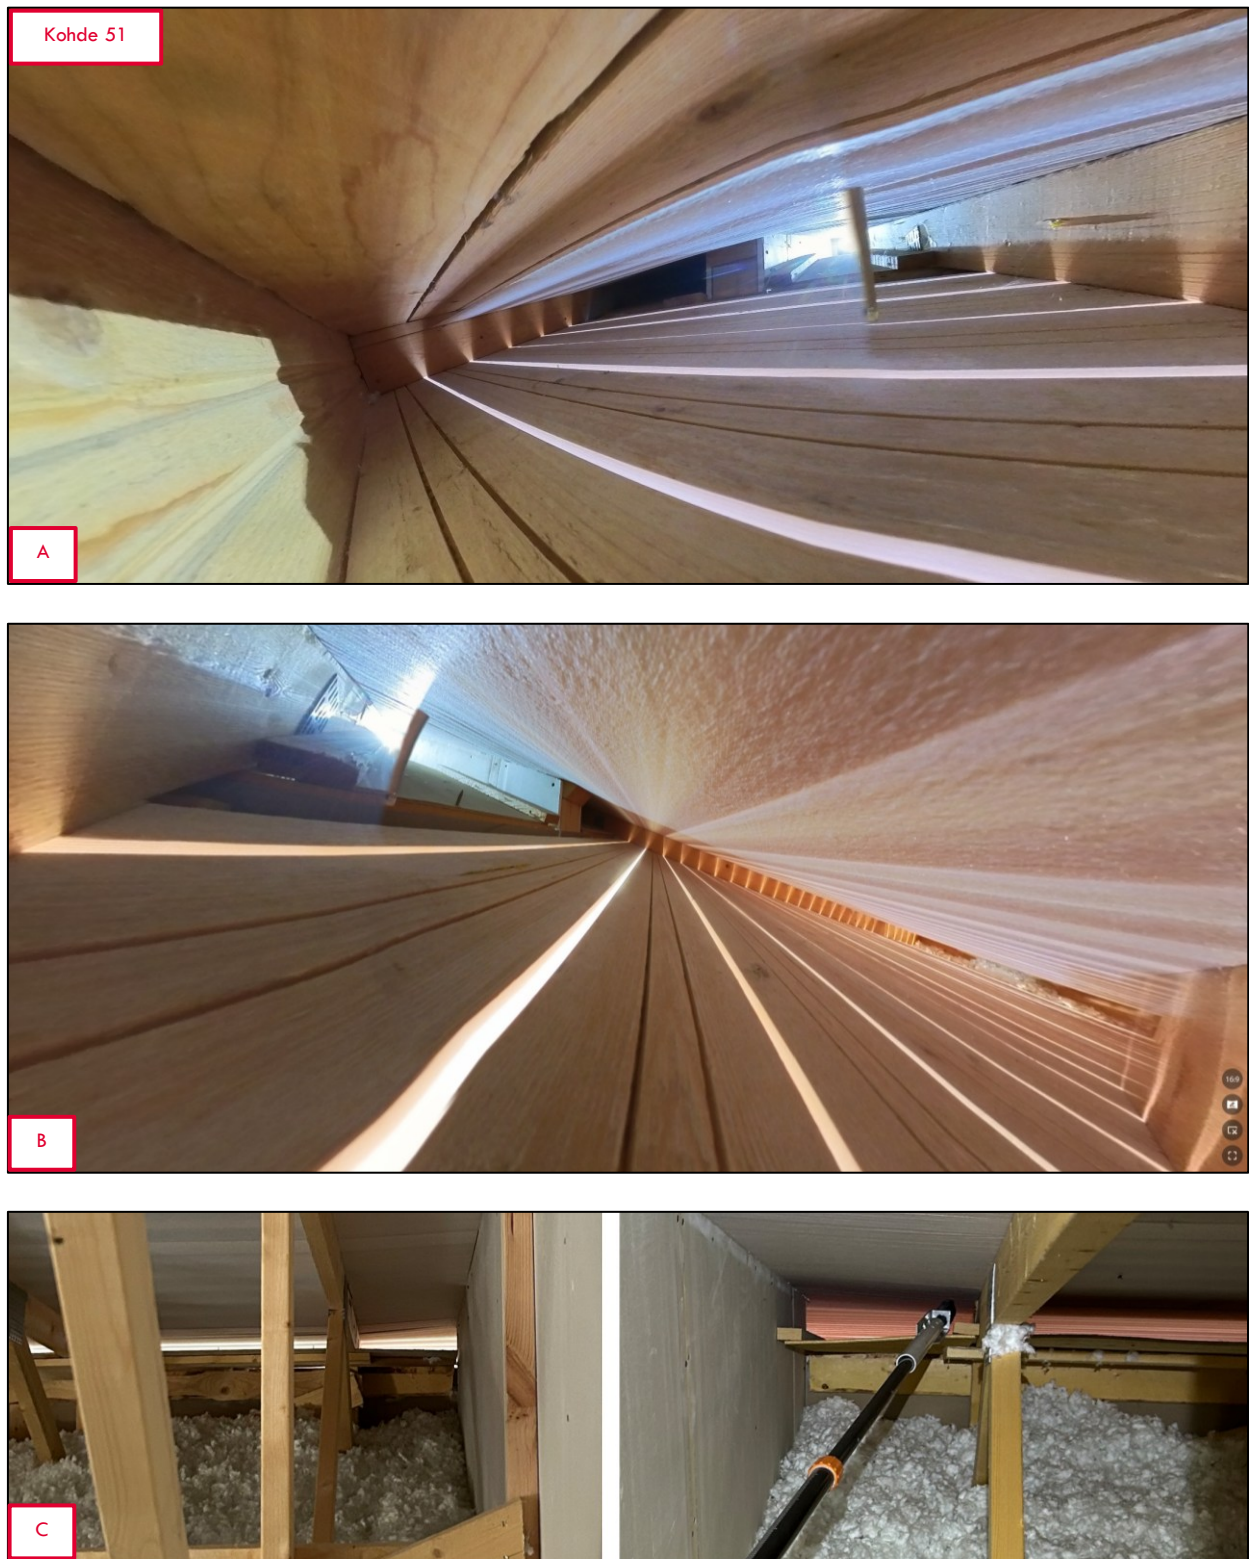
Kuva 64. Rästaskotelo, jossa ei havaita palo-osastointia. HVS päättyy lämpörajalla molemmin puolin rakennusta (kuvat A ja B). B-kuvassa havaitaan pitkä terassin lape. A-kuvassa tavanomaisen pituinen räystä, jossa otsalaudan ja HVS:n pään väli avoin. Palokaasut pääsevät kiertämään palo-osastojen välillä kotelon kautta. Rv=2018. Valokuvat: J-P Laakso / SPPL.

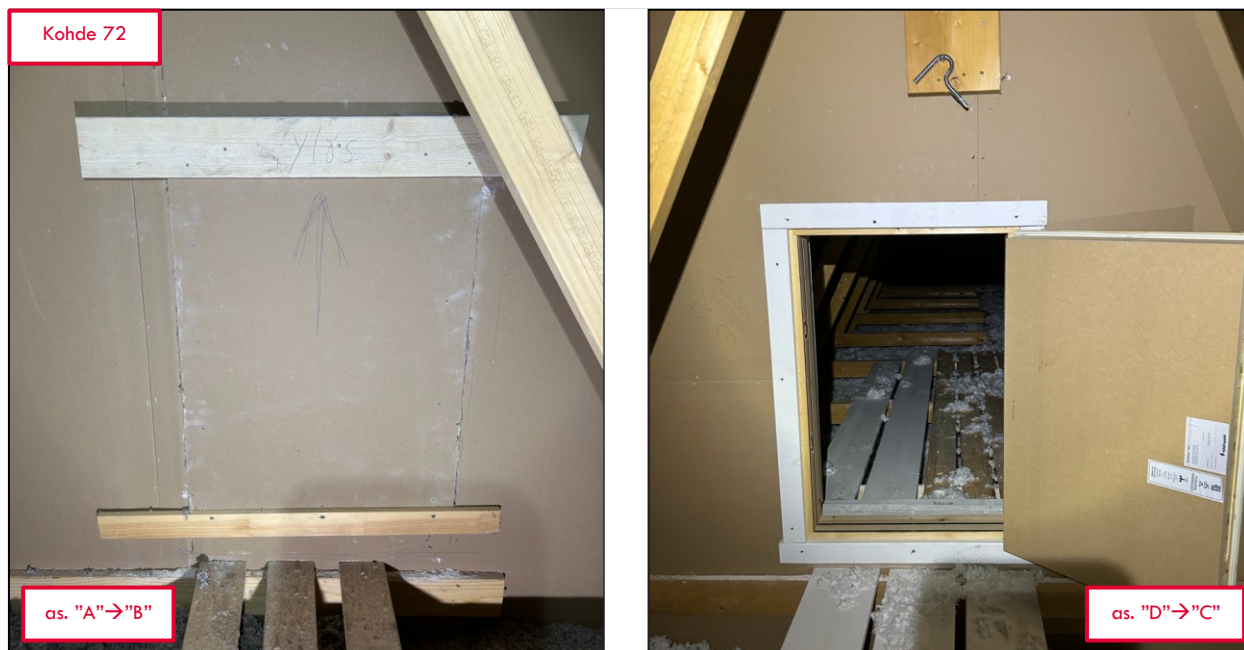
Kuva 67. Tehdasvalmisteinen- ja rakennuspaikalle tehty luukku. Tehdasvalmisteinen asennettu valmistajan ohjeen mukaan. Paikalla tehtyä luukkua ei ole kiinnitetty (ruuvi, telki tmv.), jolloin palopaine (savukaasujen lieskahdus) puskee luukun auki. Kuvat samasta taloyhtiöstä. Rv=2020. Valokuvat: J-P Laakso / SPPL.

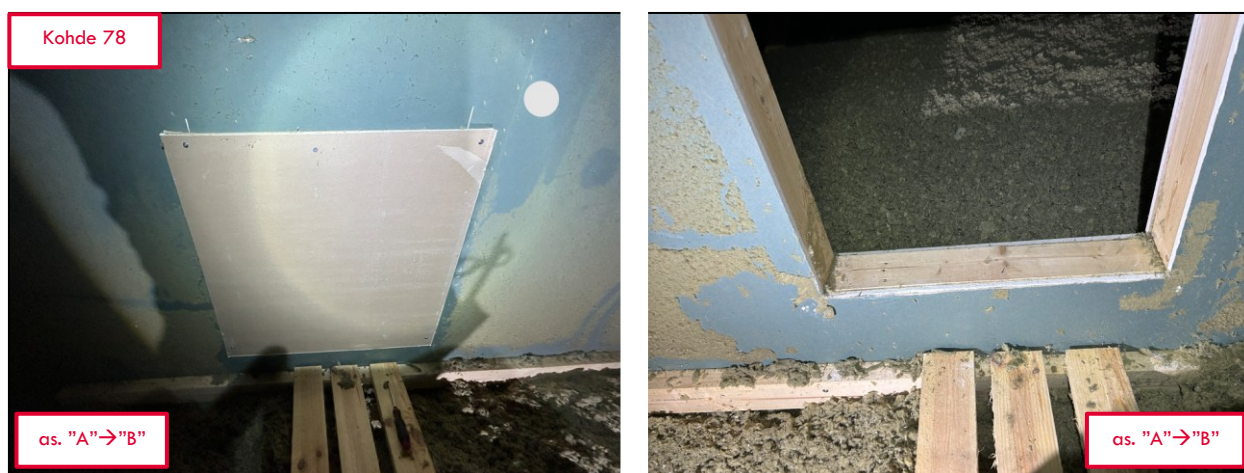
Kuva 68. Rakennuspaikalla tehty luukku palo-osastoivan seinän läpi. Aukko (n. 60x50cm) peitetty kahdella kipsilevyllä (70x70cm), jotka kiinnitetty yhteensä viidellä ruuvilla. Levyvalmistajilla on ohjeet kipsilevyjen asianmukaiseen kiinnitykseen. Esimerkiksi Gyproc-käsikirjassa reunoilla max kiinnikeväli on 200 mm (34 s. 14). Rv=2019. Valokuvat: J-P Laakso / SPPL.
