SUOMEN PALOPÄÄLYSTÖLIITTO  
FINLANDS BRANDBEFÄLSFÖRBUND

# Rivitalojen yläpohjien palo-osastoinnin toimivuuden selvityshanke

## Raportti 8/2025

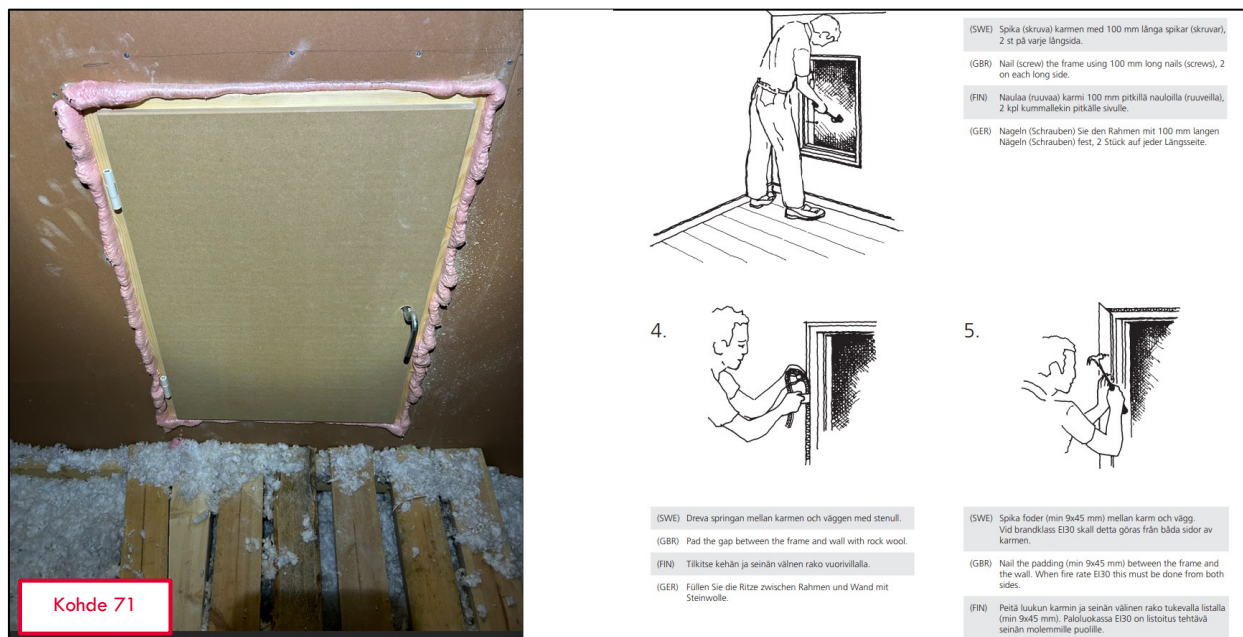
Kuva 69. Kuvassa tehdasvalmisteinen (paloluokiteltu) luukku, joka tiivistetty paisuvalla tiivistysvaahdolla. Luukun asennusohjeen (kuvassa oikealla) mukaan tiivistys tulee tehdä vuorivillalla. Lisäksi EI30-luokassa saumat tulee liittää molemmin puolin luukkua. (35) Rv=2020. Valokuva: J-P Laakso / SPPL.

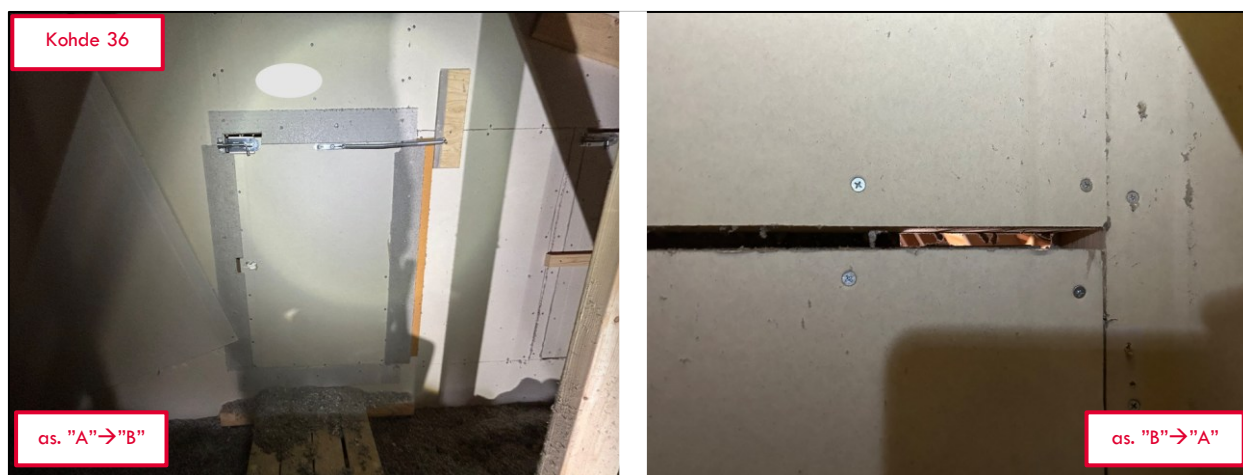
Kuva 70. Rakennuspaikalla tehty luukku palo-osastoivan seinän läpi. Salvan kohdalla havaitaan avoin sauma (kuva oikealla). Kivilevy soiroja asennettu saumoin. Osa soiroista pudonnut kiinnityksestä. Osa luukuista avoimena. Luukku ei salpautu itsestään. Rv=2014. Valokuvat: J-P Laakso / SPPL.

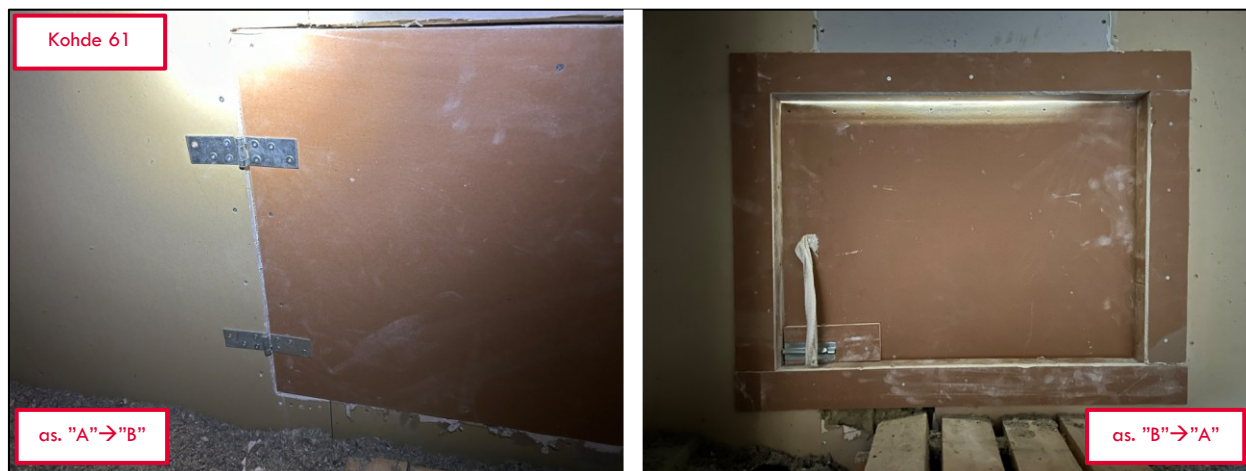
Kuva 71. Rakennuspaikalla tehty luukku palo-osastoivan seinän läpi, jossa saumoissa havaitaan epätiiveyttä. Valo loistaa saumojen läpi. Yksi luukku rakennuksessa havaittiin avoimena käynnin aikana. Rv=2010. Valokuvat: J-P Laakso / SPPL.

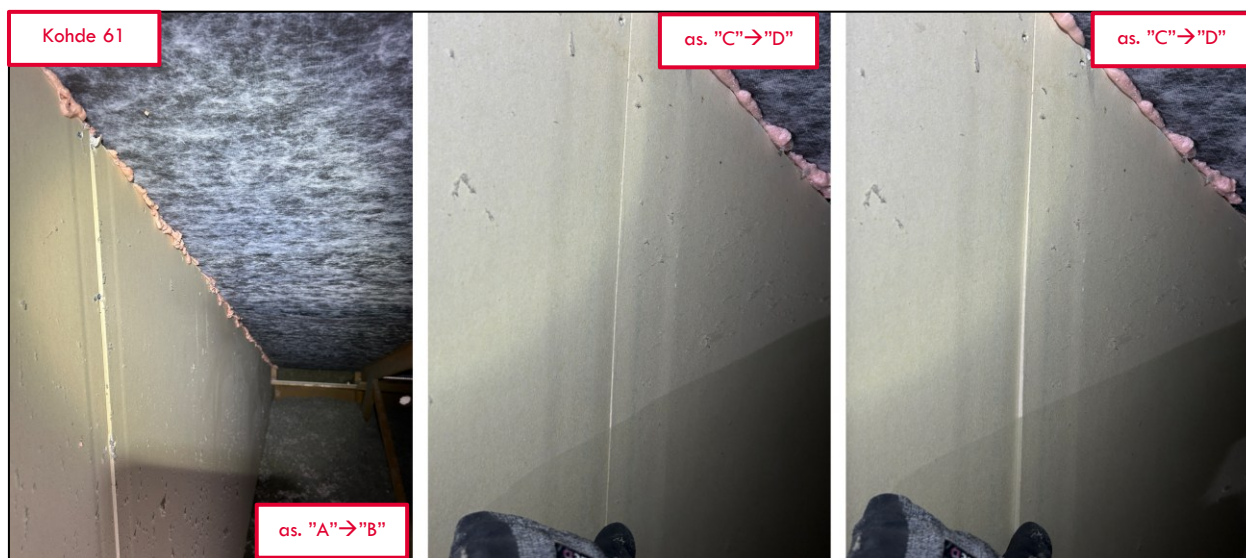
Kuva 72. Levytyksen pystysauma irronnut kiinnityksestä (A→B). Pystysaumassa (C→D) ei havaita kiinnittimiä. Kuvassa havainnollistettu tilannetta, jossa levy liikkuu sormella painamalla. Rv=2010. Valokuvat: J-P Laakso / SPPL.

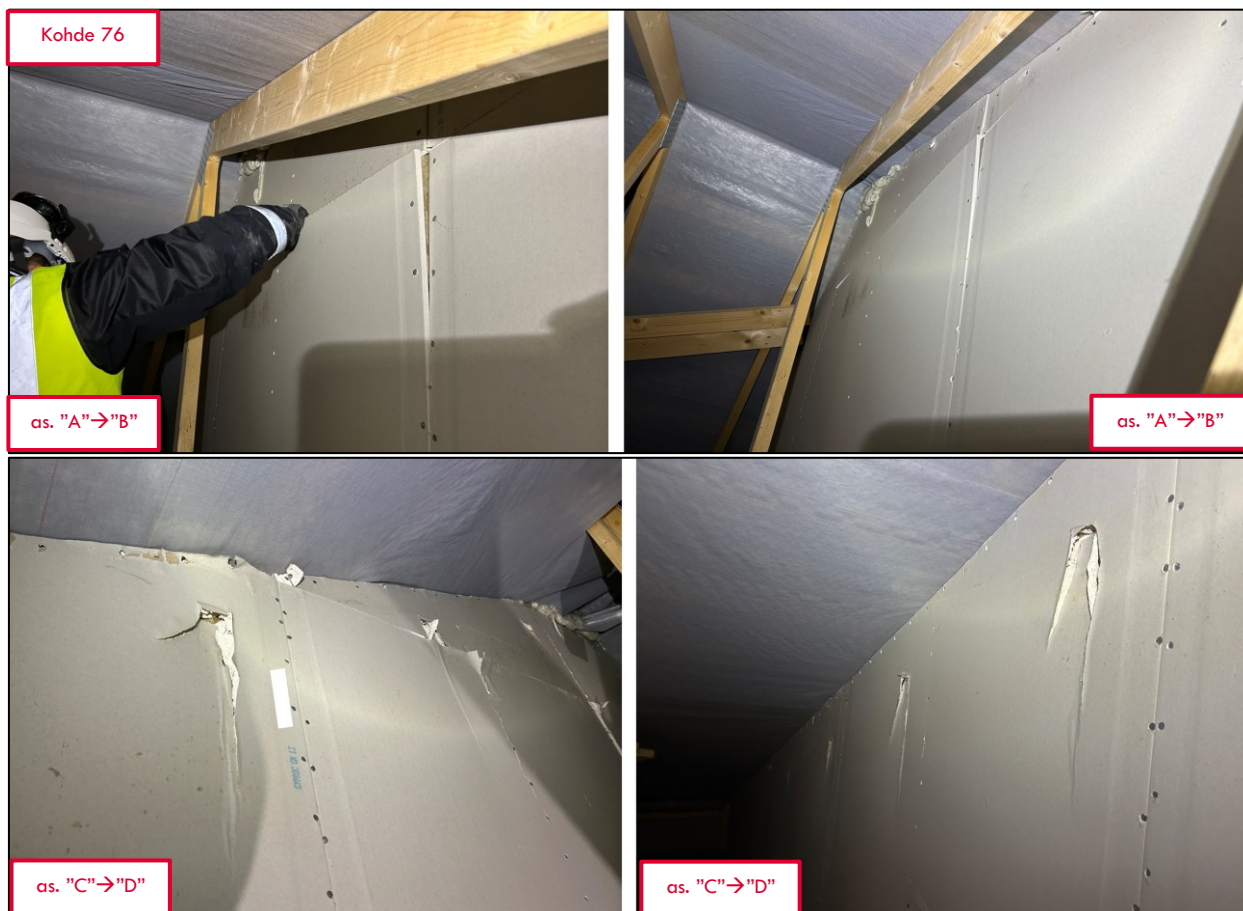
Kuva 74. Paikalla rakennettu ullakon HVS. Levytyksen asennuksessa epätarkkuutta. Osa levysaumoista irvistää. Levyn vaakasaumassa ei havaita kiinnittimiä. Levytyksessä havaittiin säännöllisiä murtumajälkiä (C→D). Rv=2017. Valokuvat: J-P Laakso / SPPL

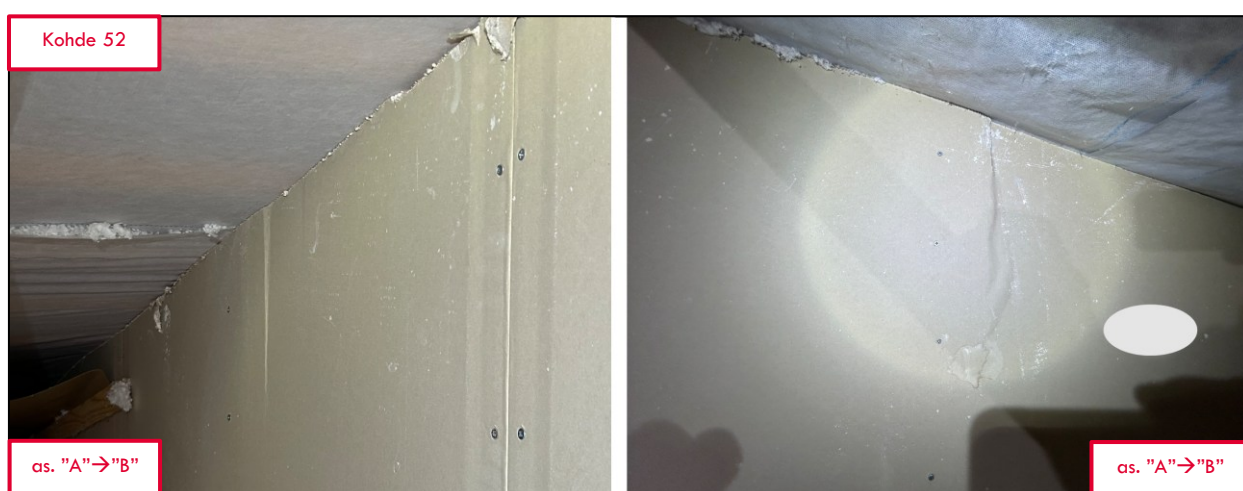
Kuva 75. Paikalla rakennettu ullakon HVS. Levytys murtunut kahdesta eri kohtaa. Yläpaarteessa ei havaita kiinnittimiä. Paikoitellen kiinnitinväli harva. Rv=2021. Valokuvat: J-P Laakso / SPPL

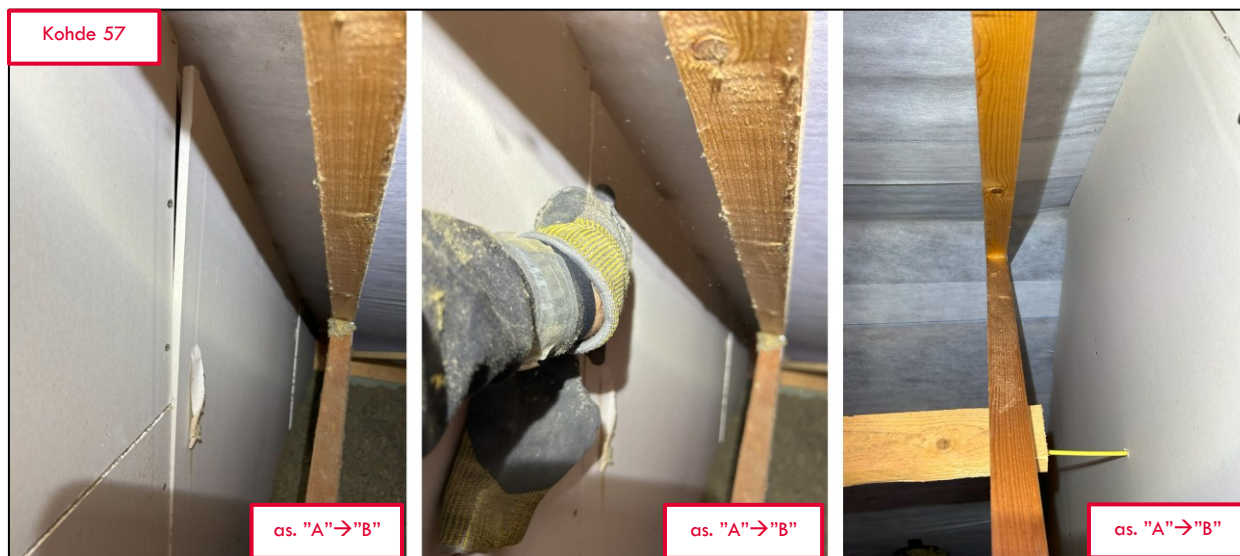
Kuva 76. Paikalla rakennettu ullakon HVS. Yläpaarteen kiinnittäminen käytännössä hankala, koska ristikko lähellä HVS:ä. Levy liikkuu sormella painamalla. Rv=2017. Valokuvat: J-P Laakso / SPPL

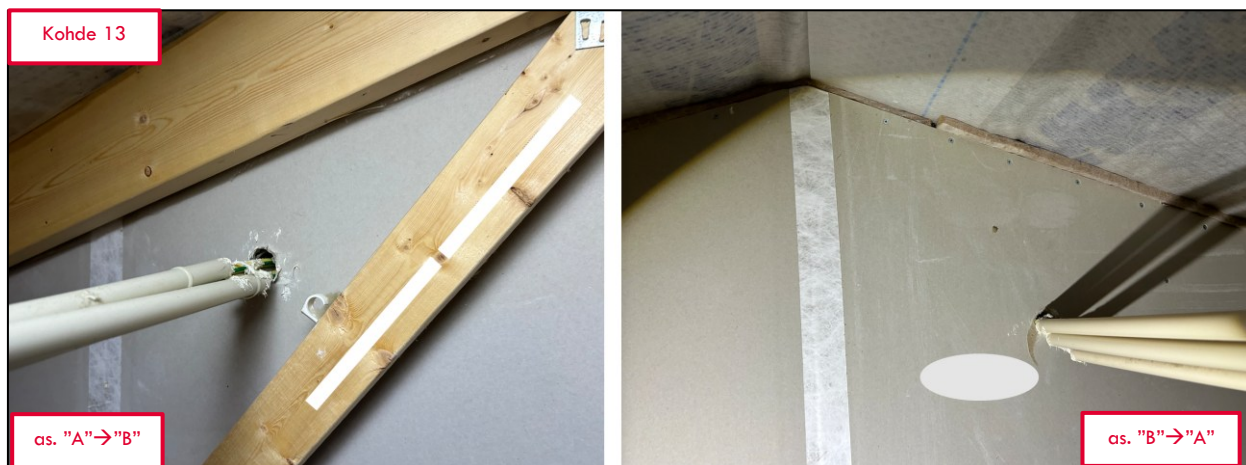
Kuva 78. Maadoitusjohtimet kuvattuna HVS:n molemmin puolin. Liitosta ei ole tiivistetty. Rv=2020. Valokuvat: J-P Laakso / SPPL.

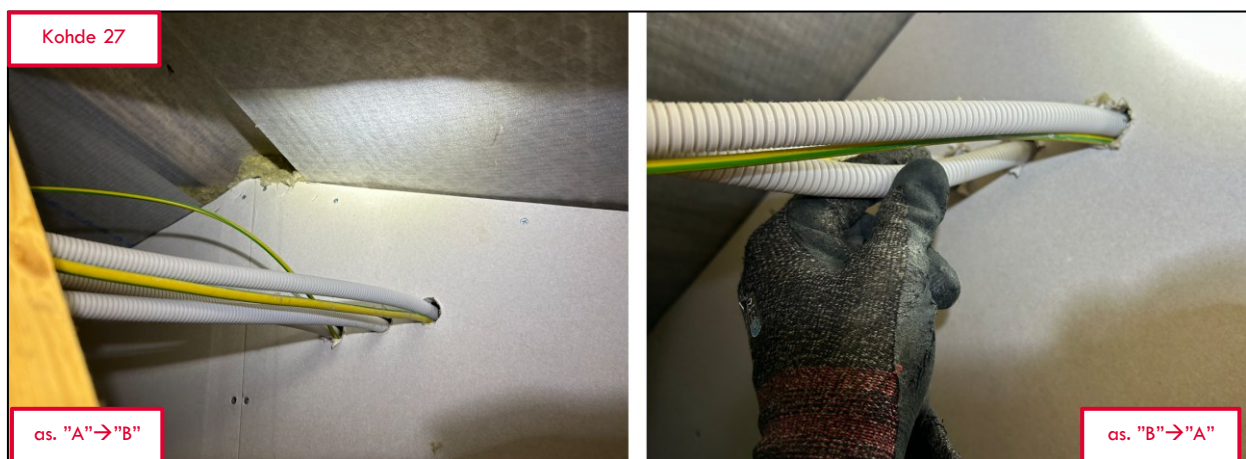
Kuva 79. Sähköläpivienti HVS:n harjan lähellä. Liitosta ei ole tiivistetty. Rv=2015. Valokuvat: J-P Laakso / SPPL.

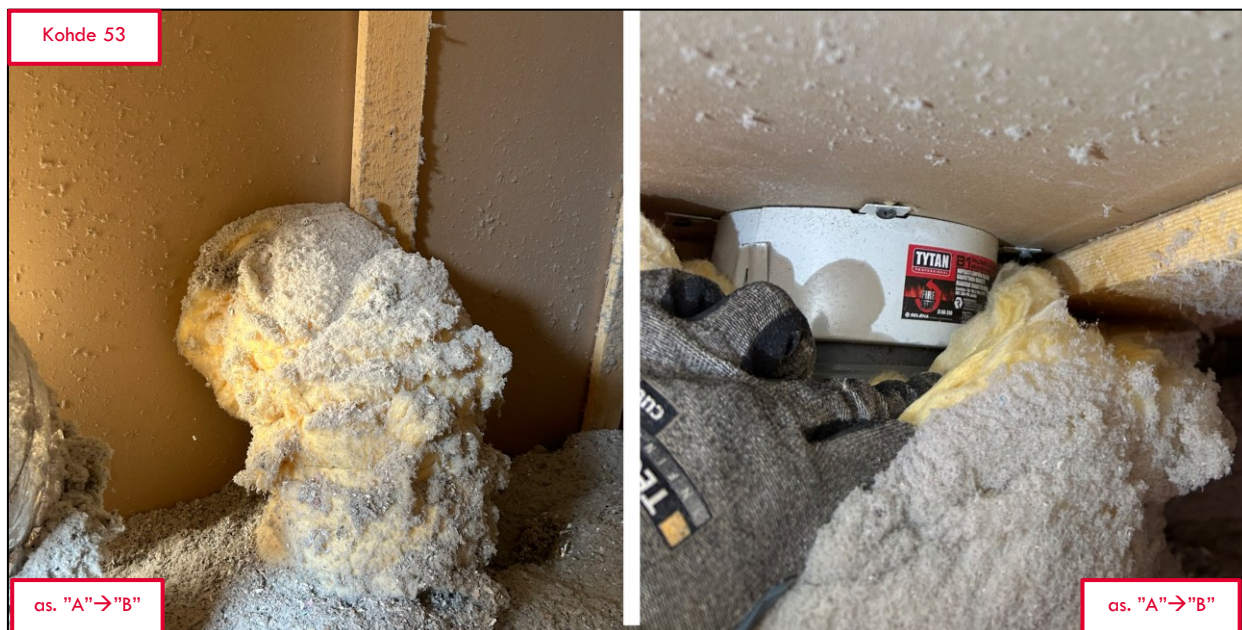
Kuva 80. LVI-läpivienti, jossa palomansetti viemäriputken ympärillä. ETA 15/0035 mukainen tuote. ETA:n keskeiset reunaehdot seinälle: paksuus min. 100 mm, 2\*13 mm kipsilevyseinä molemmin puolin rakennetta (ei nähtävissä), paloakryyliitiivistys (ei nähtävissä) ja kannakointi 350 mm seinästä. Rakennesuunnitelmaa ullakon HVS:stä ei ollut käytettävissä. Rv=2017. Valokuvat: J-P Laakso / SPPL.

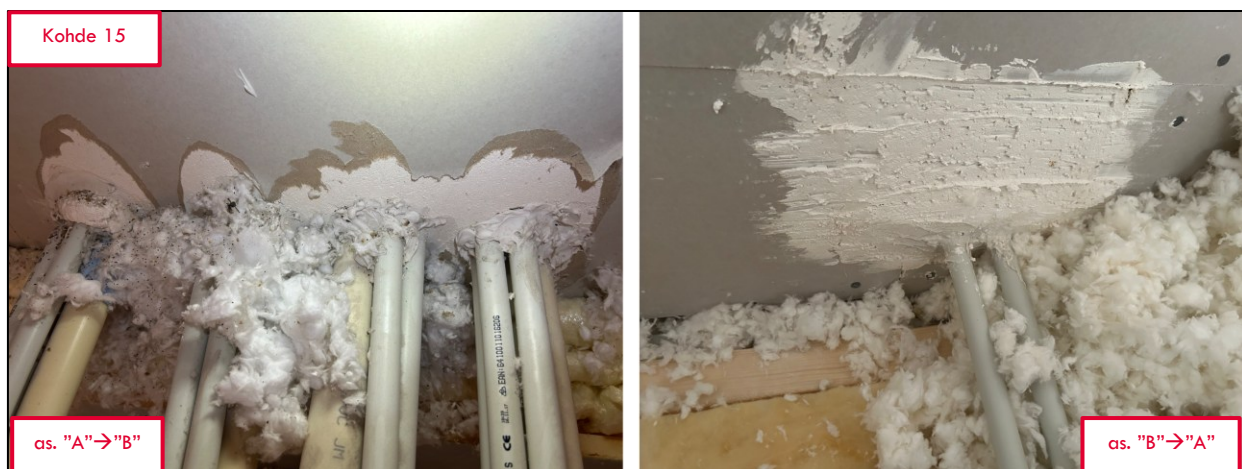
Kuva 81. Kaapeliläpivienti HVS:n läpi, joka tiivistetty mahdollisesti palokatkomassalla. Palokatkosuunnitelmaa ei ollut käytettävissä ja läpiviennin lähetyvillä ei havaittu asennustarvaa tms. merkintää palokatkotuotteesta ja asentajasta. Rv=2017. Valokuvat: J-P Laakso / SPPL.

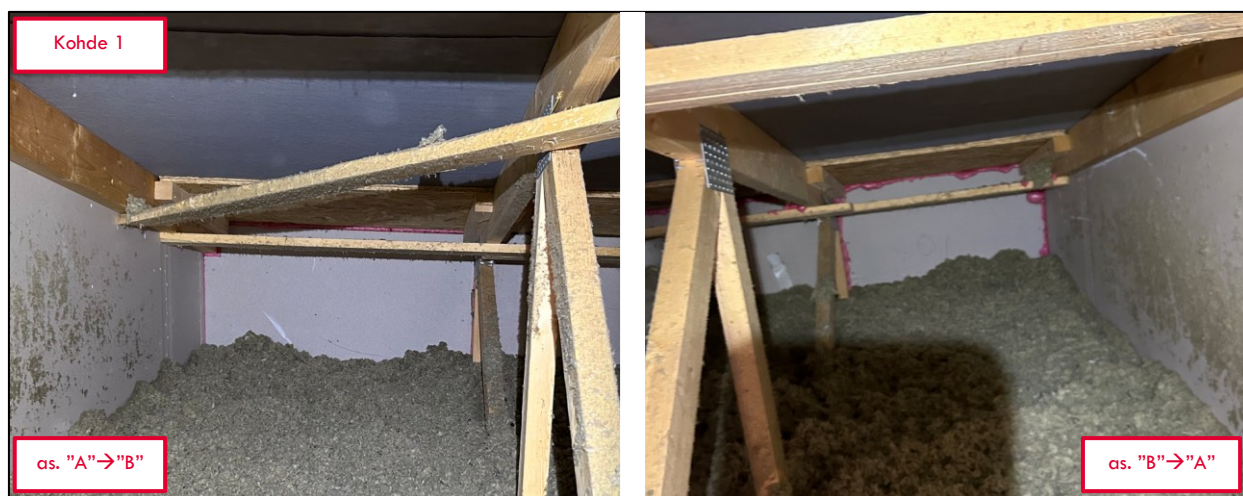
Kuva 85. PU-tiivistysvaahdolla tiivistetty luhtikäytävän suuntaista osastoivaa seinää. Rakenneleikkauksessa ei ollut mainintaa vaahdon käytöstä. Tiivistysvaahdon tuotemerkki ei selvinnyt käynnillä. Rv=2018. Valokuvat: J-P Laakso / SPPL.

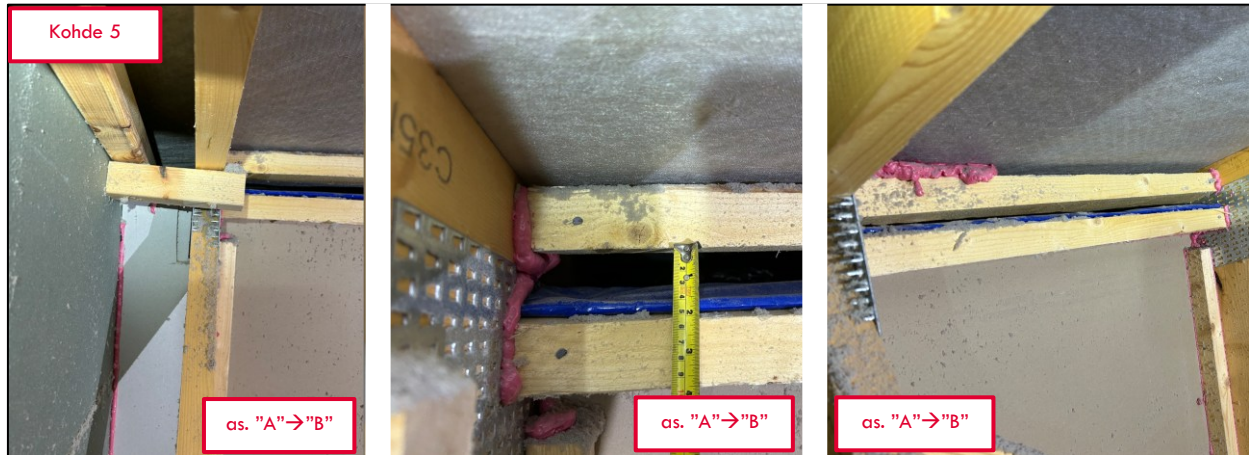
Kuva 86. PU-tiivistysvaahdolla tiivistetty NR-kentän läpi kulkevan P-O linjan levysaumoja. Rakenneleikkauksessa ei ollut mainintaa vaahdon käytöstä. Tiivistysvaahdon tuotemerkki ei selvinnyt käynnillä. Kohteessa käytetty lisäksi paisuvaa palokatkonauhaa tuuletusraossa. Rv=2021. Valokuvat: J-P Laakso / SPPL.

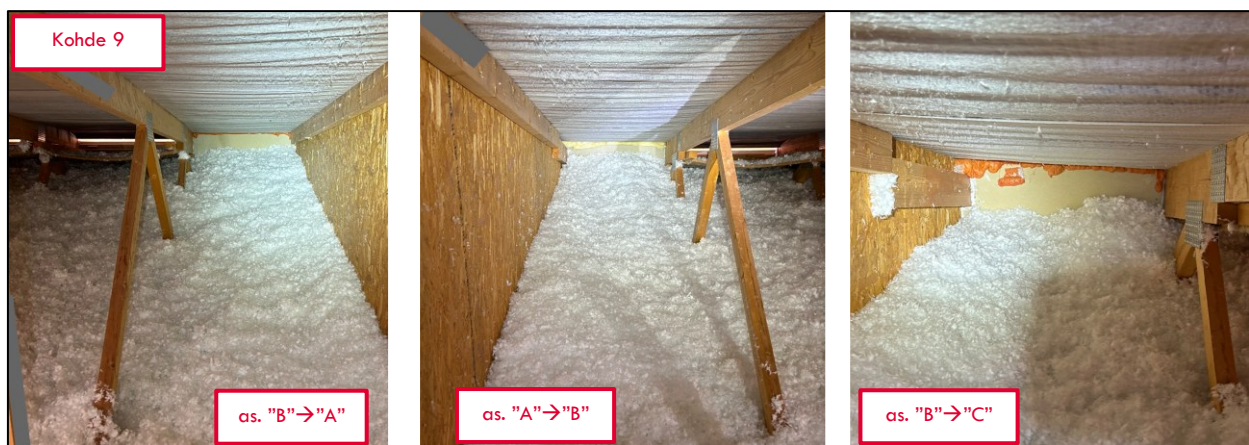
Kuva 88. PU-tiivistysvaahdolla tiivistetty P-O:n levitystä ulkoseinällä. Toteutuksessa havaittiin vaihtelua. Keskimmäisessä kuvassa (as. A→B) levitys havaittiin tiivistetyksi mineraalivillalla ja as. B→A vastaavasti PU-vaahdolla. Rakenneleikkauksessa ei ollut mainintaa vaahdon käytöstä. Tiivistysvaahdon tuotemerkki ei selvinnyt käynnillä. HVS on poikkeuksellisesti toteutettu OSB levyillä. Tämä toteutus edellyttää rakennesuunnittelijan tekemää palomitoitusta. Yläpohjan HVS:n toteutuksessa yleisin levymateriaali on aineiston perusteella A2-luokan kipsilevy kuten tässäkin kohteessa US:n levityksen toteutuksessa. Rv=2022. Valokuvat: J-P Laakso / SPPL.
