SUOMEN PALOPÄÄLYSTÖLIITTO  
FINLANDS BRANDBEFÄLSFÖRBUND

# Rivitalojen yläpohjien palo-osastoinnin toimivuuden selvityshanke

## Raportti 8/2025

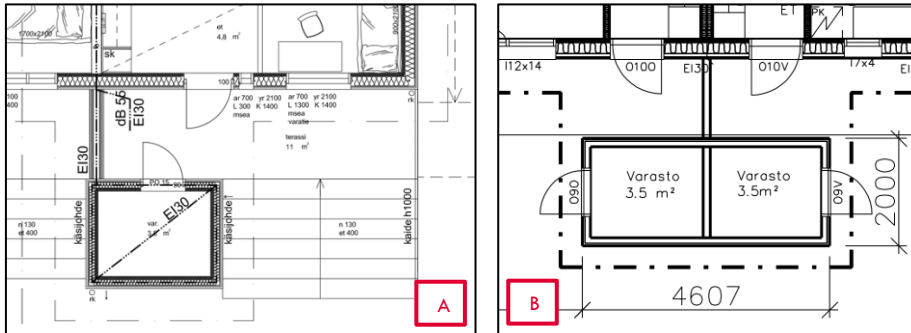
Kuvassa 11 (A) esitetty palo-osastointi huoneistojen väliin, huoneistojen sisäänkäynnin väliseinään (pitkä lape) sekä varastoon huoneistojen rajalle. Vieressä oikealla (B) puolella vastaavan kaltainen ratkaisu, jossa palo-osastointi päättyy ns. "lämpörajalle". Pitkän lappeen väliseinää huoneistojen rajalla tai varastoja ei ole huomioitu palo-osastoinnilla.

Kuva 11. Esimerkkejä palo-osastoinnin esityksestä pääsuunnitelmassa.

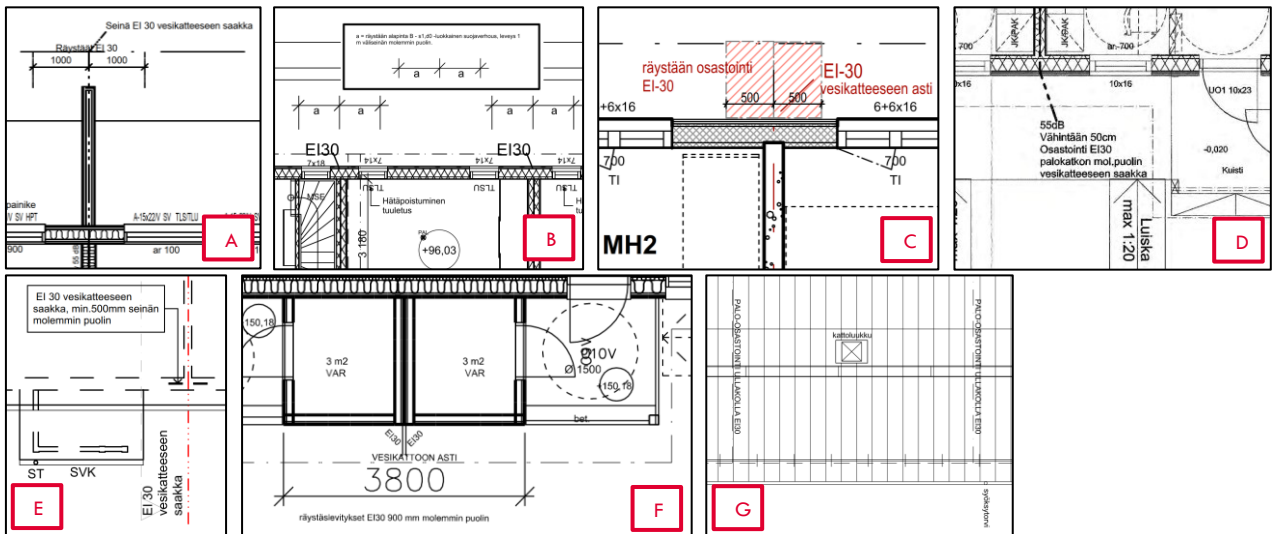
Kuvassa 12 nähdään esimerkkejä räystään palo-osastoinnin ja ulkoseinälevityksen esitystavoista tai kun levitystä ei ole esitetty. Kuvassa G alarivissä yleisin periaate, jossa palo-osastoinnin levitystä tai räystään palo-osastointia ei esitetä (vesikattokuva).

Kuva 12. Esimerkkejä pääsuunnitelmissa havaituista esitystavoista. Kuvissa palo-osastoinnin levitys ja räystään palo-osastointin esitys.

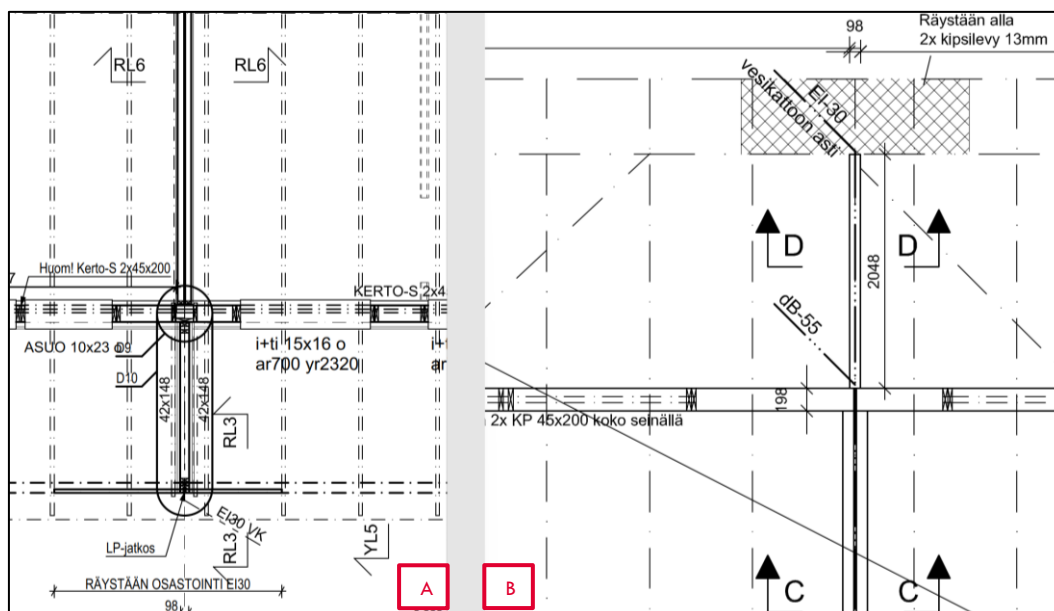
Kuva 14. Esimerkkejä yläpohjan osittainen tasokuva aineiston kahdesta eri kohteesta. Kohteessa "A" palo-osastointi räystäällä suunniteltu täyteen ristikkoväliin, jolloin yläpaarre toimii luontaisena osana osastoivaa rakennetta. Kohteessa "B" räystään osastointi ja ristikkojako ei suoraan kohtaa. Tällöin paarteet eivät toimi luontaisena kiinnityskohtana levytyksen päässä ja osana osastoivaa rakennetta.

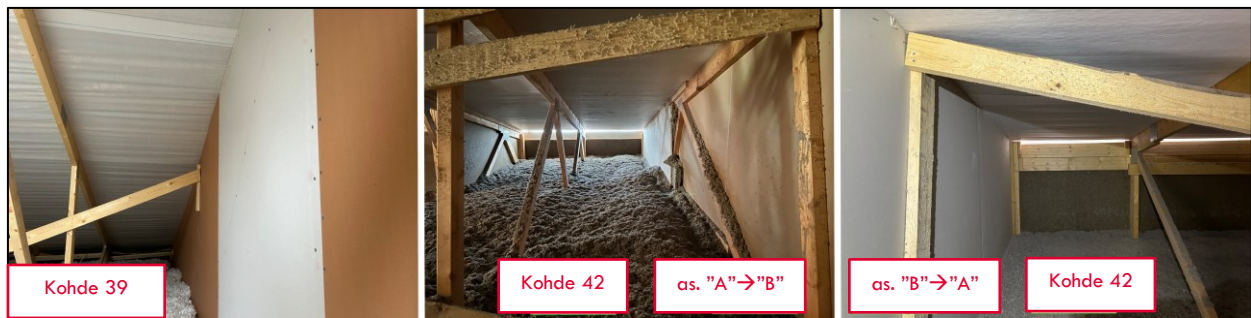
Kuva 21. Palo-osastoivan seinän toteutus, jossa levytys kattoristikon molemmin puolin lisäkoolauksella (Kohde 39, Rv=2015). Keskellä ja oikealla esimerkki, jossa levytys asennettu ristikon kylkeen toispuoleisesti (Kohde 42, Rv=2017). Valokuvat: J-P Laakso / SPPL.

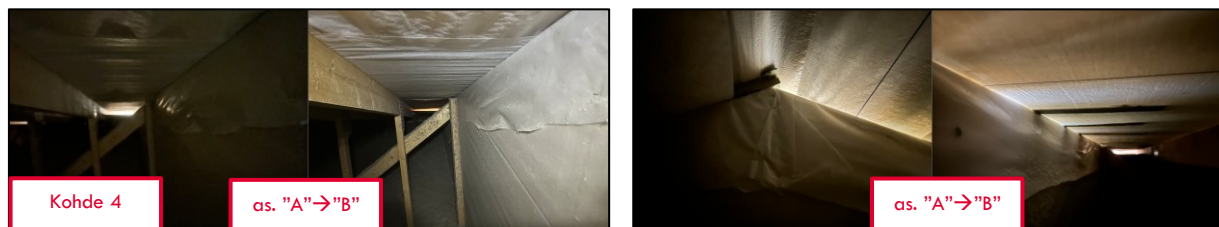
Kuva 23. HVS:n lappeat, joista toisella lappeella tiivistys ruoteiden välissä. HVS:n vastapuolella työvalo, jolla havaitaan, ettei toisella lappeella ole tiivistystä. Harjalla havaitaan tiivistysvillaa. Rv=2022. Valokuvat: J-P Laakso / SPPL.

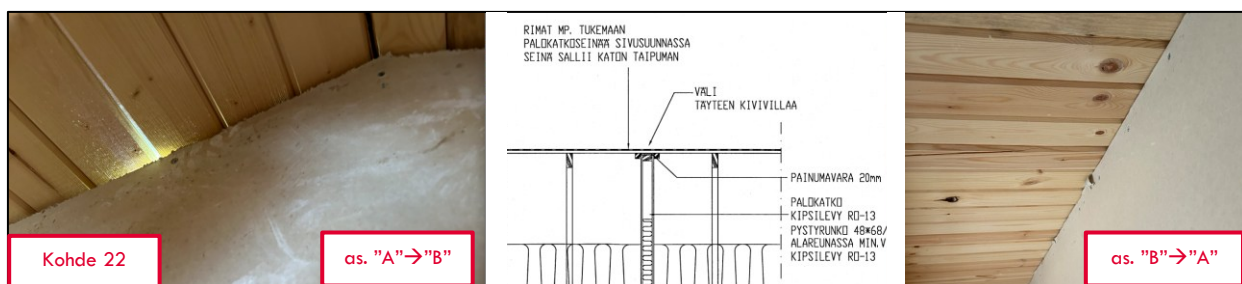
Kuva 27. HVS-VK liitos, jossa raakaponttilaudoitus kattopohjana. Liitos ei vastaa rakennesuunnitelmaa ja liitos ei ole tiivis. Kivivillaa sekä tuki- ja tiivistyssoiroja ei havaittu (valo loistaa seinän "yli"). Rv=2014/2015. Valokuvat: J-P Laakso / SPPL.

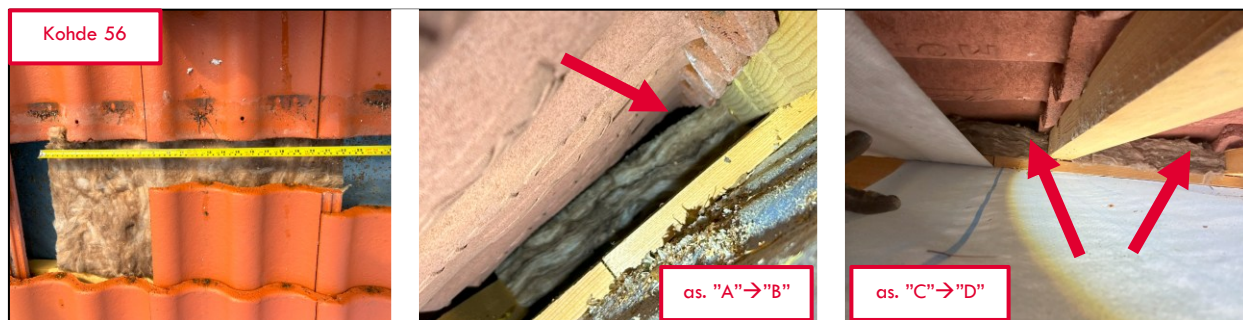
Kuva 31. Tiilikatteellisen rakennuksen HVS:n-VK:n liitos. Tiilen limityskohtaan (punainen nuoli) muodostuu kolmiomuotoinen ontelo, jossa avoilmayhteys huoneistojen ullakoiden välillä. Liitos osittain suunnitelman mukainen. Rv=2020. Valokuvat: J-P Laakso / SPPL.

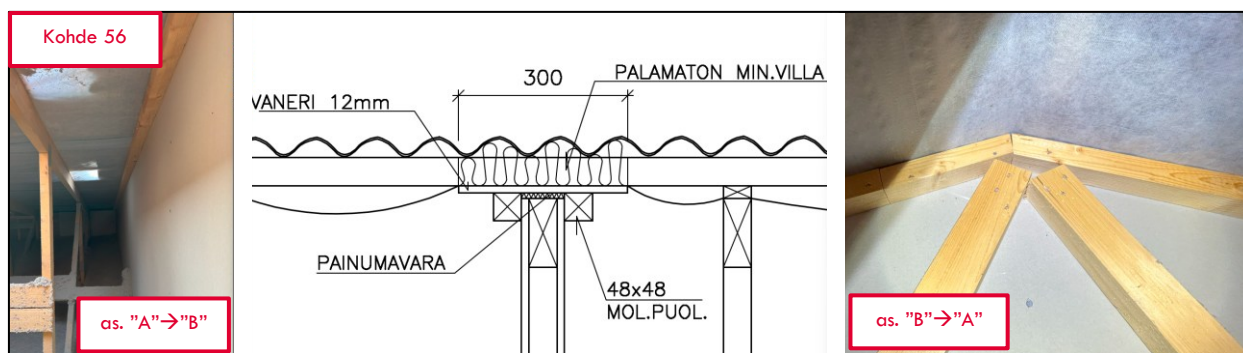
Kuva 32. Tiilikatteellisen rakennuksen HVS:n-VK:n liitos. Tukivaneri asennettu eri positioon kuin rakenneleikkauksessa, jossa aluskatteen tulisi olla tukivanerin päällä. Liitos vastaa osittain suunnitelmaa. Tukisoirot naulattu seinään. Rv=2020. Valokuvat: J-P Laakso / SPPL.

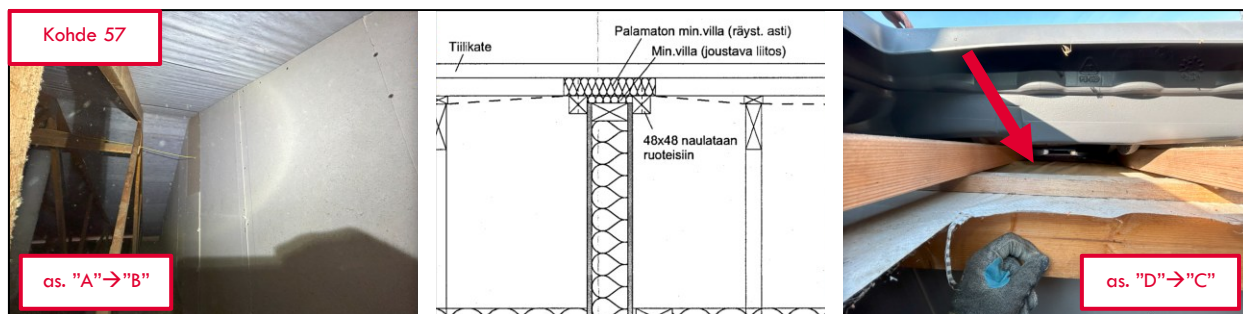
Kuva 33. Tiilikatteellisen rakennuksen HVS:n-VK:n liitos. Kuvassa huomataan ettei 48\*48 tuki- ja tiivistyssoiroja ole asennettu. Oikean puolimmaisessa kuvassa punainen nuoli HVS:n kohdalla. Tiivistysvillaa ruuteiden välissä ei havaittu. Valo loistaa kauempana "as. C" avoimesta kattoluukusta. Rv=2017. Valokuvat: J-P Laakso / SPPL.

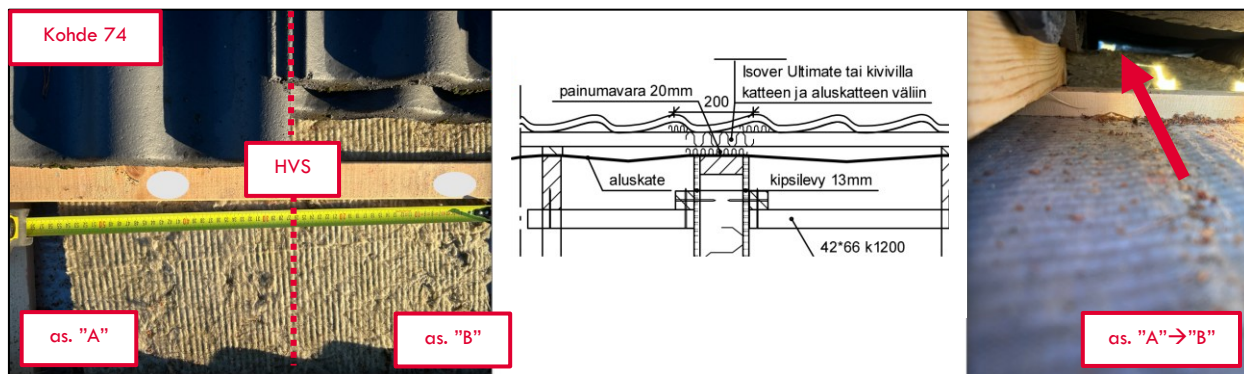
Kuva 34. Tiilikatteellisen rakennuksen HVS:n-VK:n liitos. Kuvassa (nuoli) nähdään aineistossa esiintyvä tyypillinen epä-jatkuvuuskohta tiivistyksessä. Liitoksesta näkyy "läpi". Rv=2018. Valokuvat: J-P Laakso / SPPL.

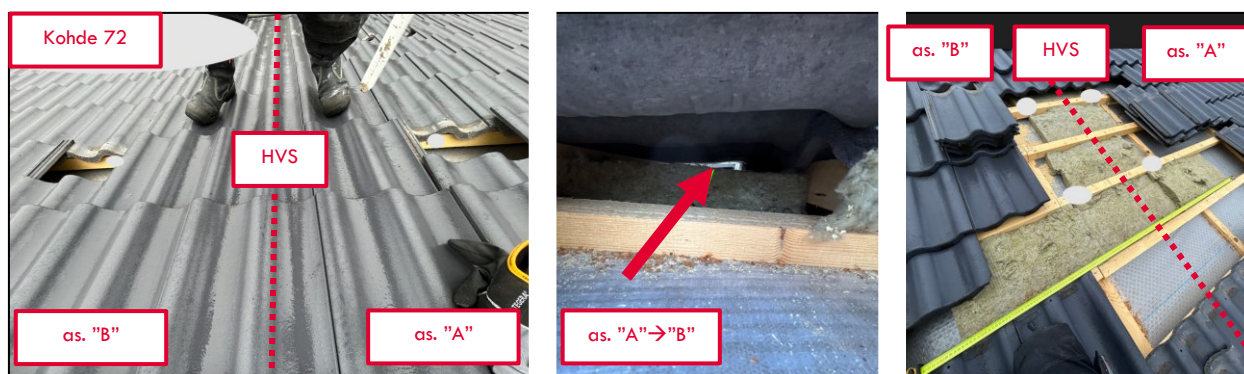
Kuva 35. Tiilikatteellisen rakennuksen HVS:n-VK:n liitos. HVS punaisella katkoviivalla. Kuvassa ruuteiden välissä kivivil-lalla. Palo-osastoinnin ulkoseinälevityksen kohdalla havaitaan myös tiivistysvillaa. Kuvassa (nuoli) nähdään aineistossa esiintyvä tyypillinen epä-jatkuvuuskohta tiivistyksessä. Tiivistyksen ei havaittu ulottuvan otsalautaan asti. Rv=2019/2020. Valokuvat: J-P Laakso / SPPL.

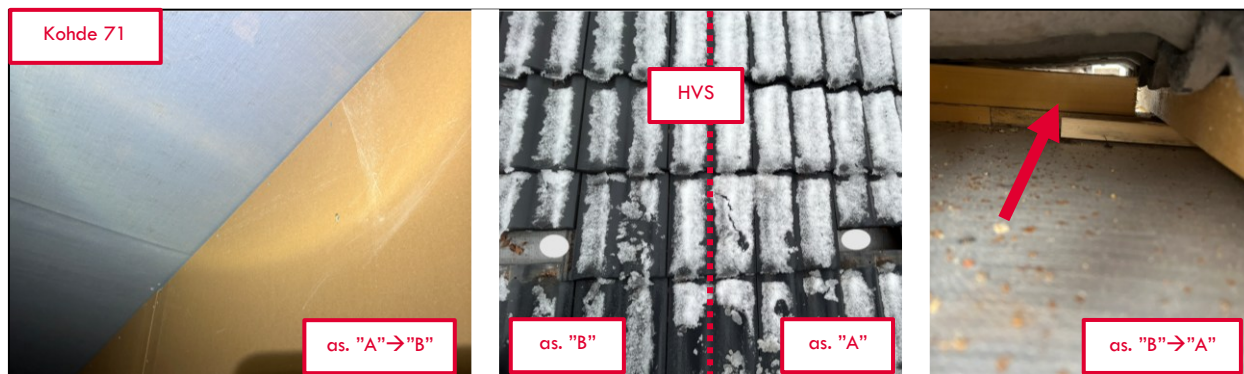
Kuva 37. Tiilikatteellisen rakennuksen HVS:n-VK:n liitos. HVS:n kohdalla kapulointi, joka ei tiivisty tiilen alapintaan. Rv=2020. Valokuvat: J-P Laakso / SPPL.

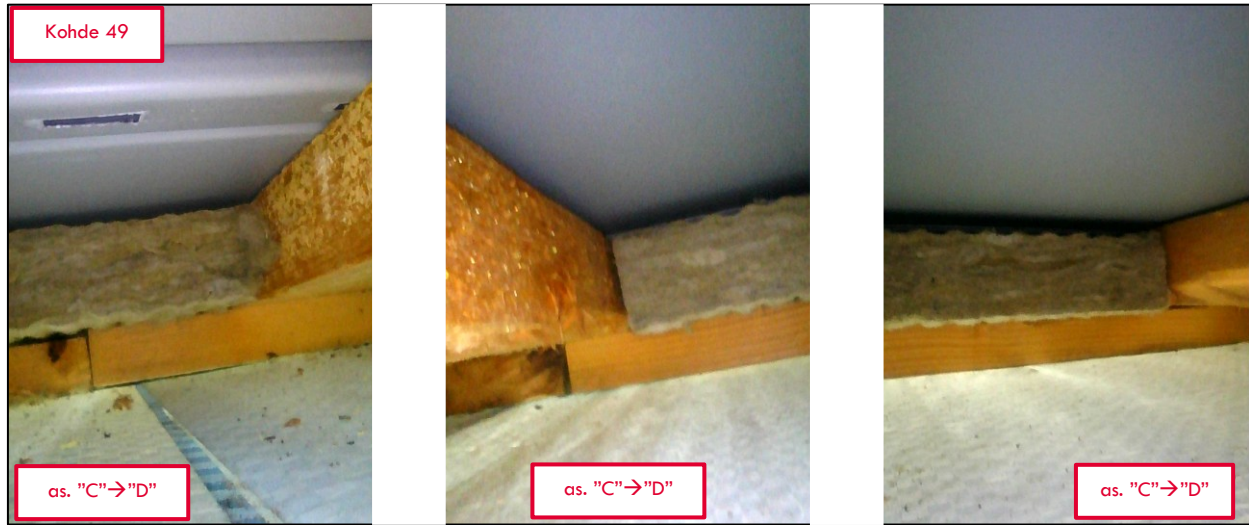
Kuva 39. Peltikatteellisen rakennuksen HVS:n ja VK:n liitos. Rv=2018. Valokuvat: J-P Laakso / SPPL.

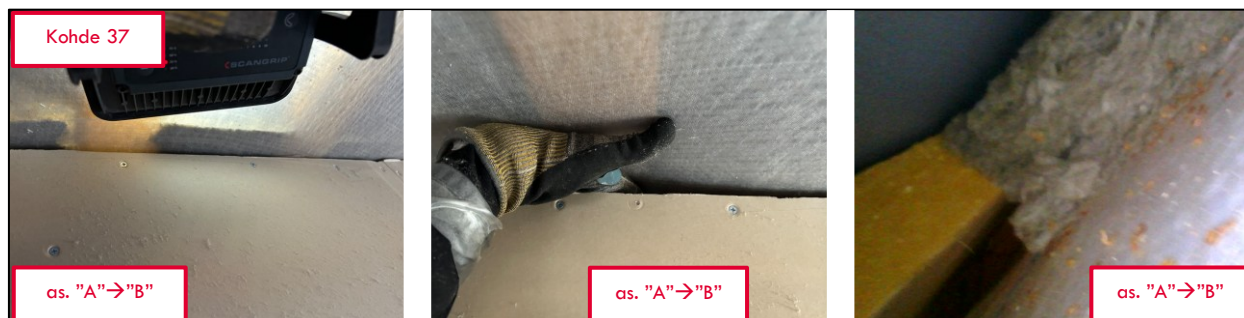
Kuva 41. Peltikatteellisen rakennuksen HVS:n ja VK:n liitos. Ruuteiden välissä havaitaan villatiivistys. Ruuteen ja HVS:n välissä havaitaan epäjatkuvuuskohta tiivistyksessä. Rakennesuunnitelmassa tiivistysvilla on esitetty kahtena kerroksena, jolloin ruuteiden alaosaa tulee tiivistettyä. Toteutus ei vastaa suunnitelmaa eikä TOPTEN-palokortin periaatetta. Rv=2018. Valokuvat: J-P Laakso / SPPL.

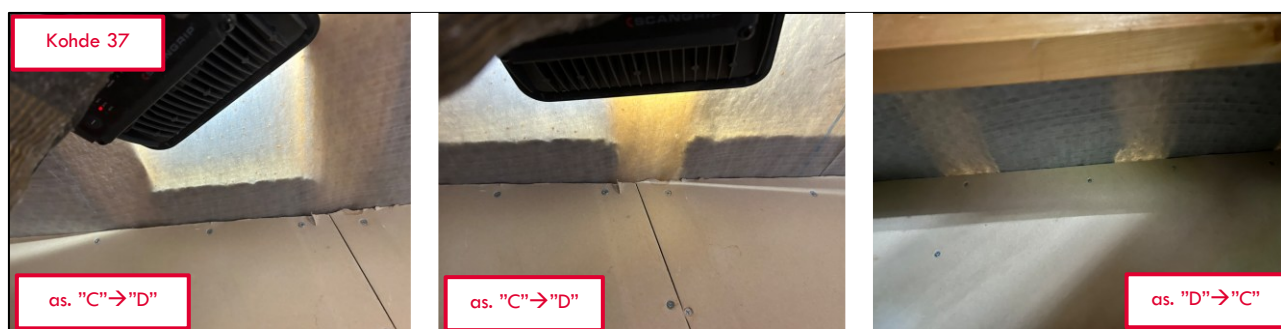
Kuva 42. Jatkoa edellisen kuvan kohteesta. HVS:n ja VK:n liitos asuntojen välillä. Ruuteiden välissä olevaa epäjatkuvuuskohta havainnollistettu valolla. Valo loistaa ruuteen ja HVS:n välistä seinän "yli". Rv=2018. Valokuvat: J-P Laakso / SPPL.

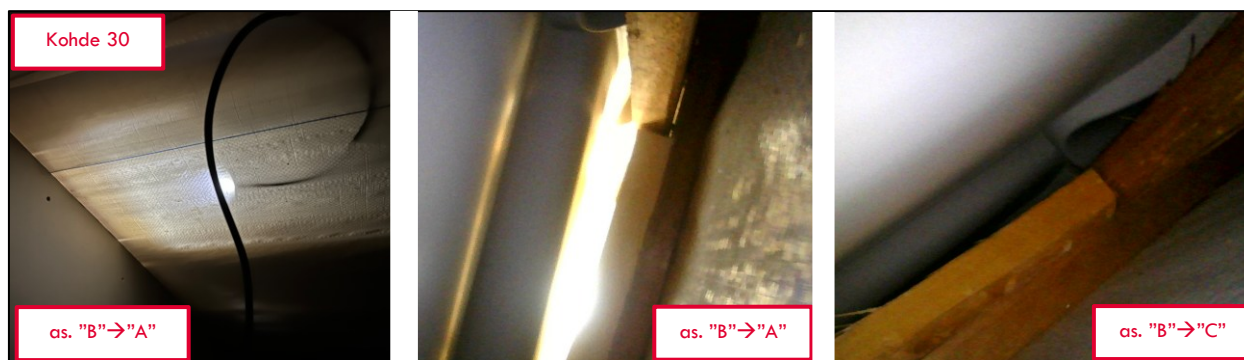
Kuva 43. Profiilipeltikatteellisen (tiilikuviollinen) rakennuksen HVS:n ja VK:n liitos. Ruuteiden väli kapuloitu. Aaltomuodosta johtuen liitos ei tiivisty käytännössä. Työvalolla on havainnollistettu tilannetta seinän toiselta puolen (HVS A→B). Rakennesuunnitelmassa liitoksen tiivistys esitetty 400 mm leveällä mineraalivillalla. Liitos ei vastaa rakennesuunnitelmaa. Rv=2017. Valokuvat: J-P Laakso / SPPL.

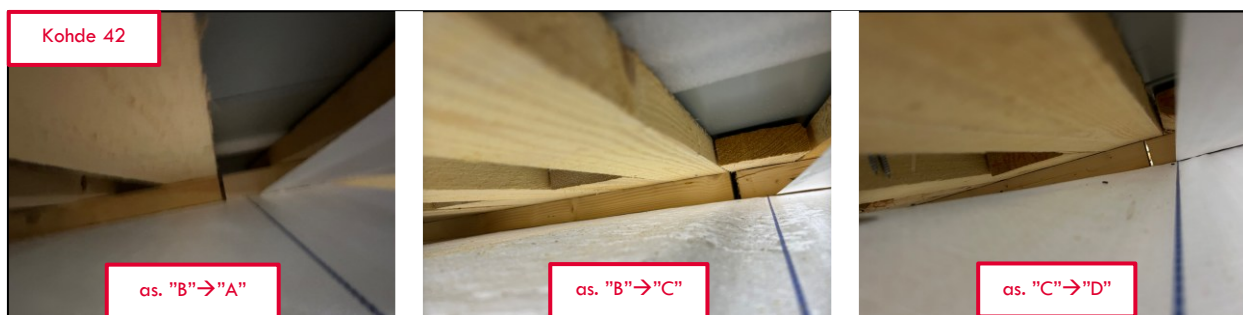
Kuva 49. Ruuteiden välin kapulointia kuvattuna aluskatteen saumasta. Kohdassa B→A kaksi rakoa jäänyt ilman tiivistys kapulaa. Pieniä rakoja kohdissa B→C sekä C→D, josta valo loistaa HVS:n yli tuuletusriman raosta. Rakennuksessa peltikate. Rv=2017. Valokuvat: J-P Laakso / SPPL.

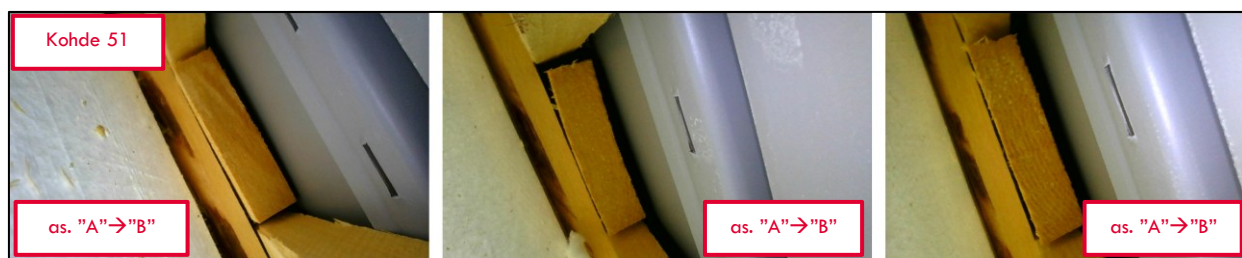
Kuva 51. Kapuloinnissa havaitaan puun luonnollista elämistä, sekä rakoja asennuksessa (mittaepätarkkuutta).

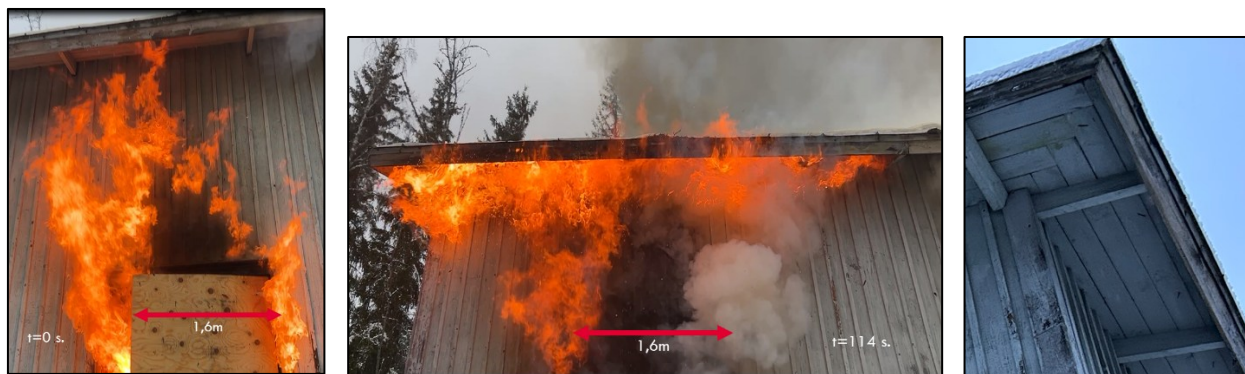
Kuva 54. Kuvakaappaus videolta, jossa havainnollistetaan räystäiden palokäyttäytymistä ja liekkien leviämistä tavanomaisen mittaisessa räystäskainalossa. Aika ( $t=0$ ) on savukaasujen syttymisen hetki. Noin kahden minuutin ( $t=114$  s) kohdalla liekit ovat levinneet noin kolminkertaiselle leveydelle aukkoon verrattuna. Valokuvat: J-P Laakso / SPPL.

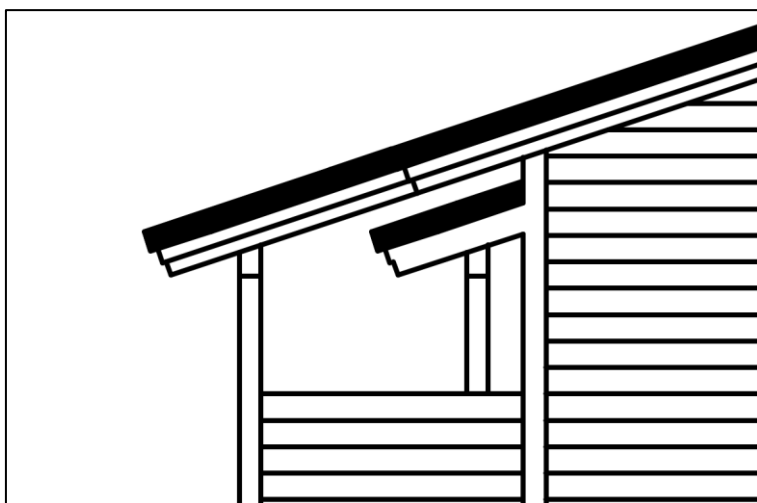
Terassin väliseinän ulottuminen tiiviisti vesikatteeseen liittyy oleellisesti katettujen terassein paloturvallisuuteen. Palokaasujen leviämismekanismeja katosten välityksellä on OTKES selvittänyt tutkinnassaan vuonna 2016–2017 (13). Käytännössä katoksilla voi olla merkittävä paloa levittävä vaikutus. Asuntojen terassien välissä havaittiin kuvan 55 mukainen ns. aidake, joka ei ulotu tiiviisti vesikatteeseen 23 prosentissa ( $n=18$ ) aineiston kohteissa. Yhdessä kohteessa pääsuunnitelmassa havaittiin esitys aidakkeesta, mutta rakennesuunnittelija oli muuttanut aidakkeen terassien välissä tiiviisti vesikatteeseen ulottuvaksi palo-osastoivaksi seinäksi. Myös päinvastainen esimerkki on päätynyt aineistoon. Kohteessa oli pääsuunnitelmissa esitetty EI15-luokitus terassien väliseinille, mutta rakennesuunnitelmaan tämä ei ollut siirtynyt. Väliseinä oli lasikatteellisessa terassissa toteutettu aidakkeena.

Kuva 55. Kuvakaappaus terassin julkisivusta. Seinäke asuntojen terassien välillä ei ulotu tiiviisti vesikattoon, jolloin palokaasuille jää leviämisreitti harjan suunnassa. Terassin lappeen pituus yli 1,2 m. Rv.=2018.

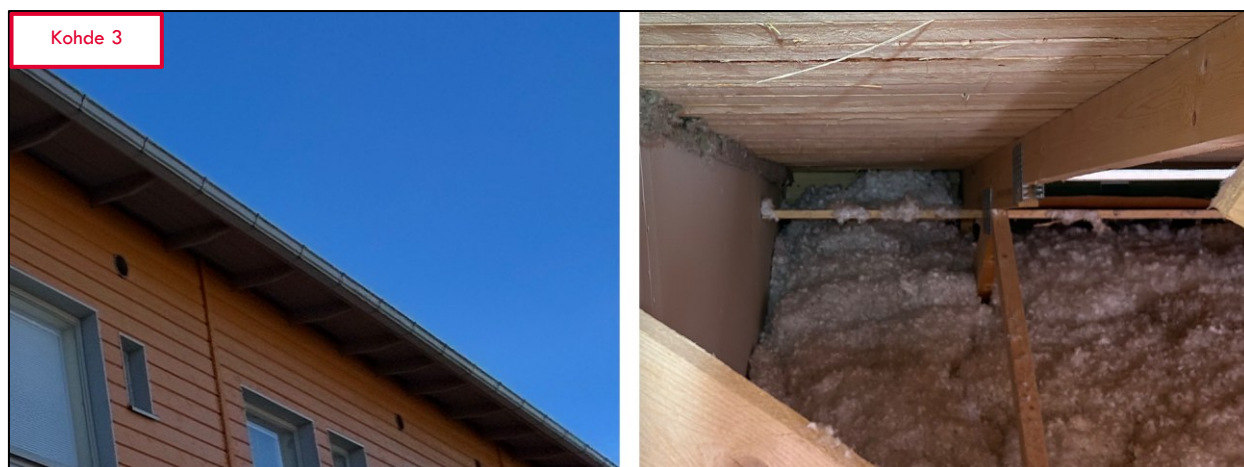
Kuva 57. Räystään yläpinnassa umpilaudoitus. Kyseisessä tapauksessa räystääseen ei muodostu koteloa. Palo-osastointi levitetty ullakolla yhden täyden NR-välin HVS:n molemmin puolin. Rv=2017. Valokuvat: J-P Laakso / SPPL.

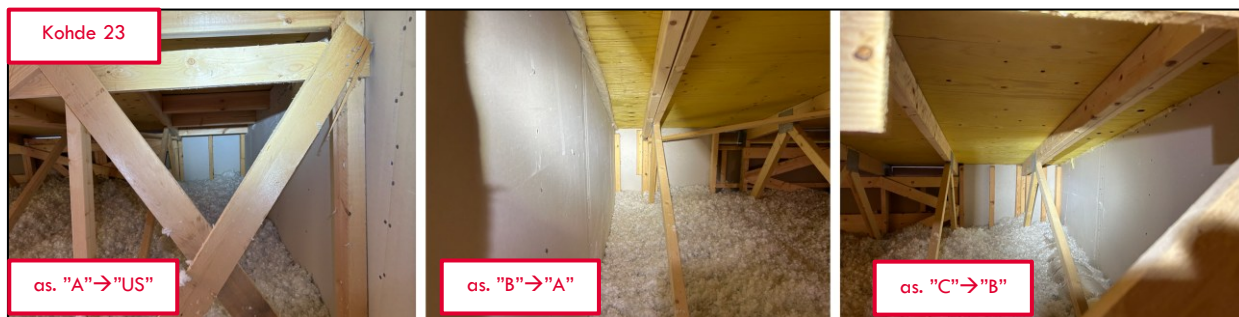
Kuva 58. Palo-osastoinnin levitys omalla apurungolla, jossa kipsilevy puskuu kattopohjaan. Toteutuksessa vaihtelua leveyden suhteen. Levitetty sekä täyteen NR-väliin että vajaaseen NR väliin. Vajaaseen NR-väliin toteutettuna yläpaarre ei muodosta luontaista palokatkoa. Palokaasut kiertävät helposti levyn taakse ulkopuolelle. Kuvassa A→US osastoiva ulkoseinäpäätty. Rv=2014. Valokuvat: J-P Laakso / SPPL.

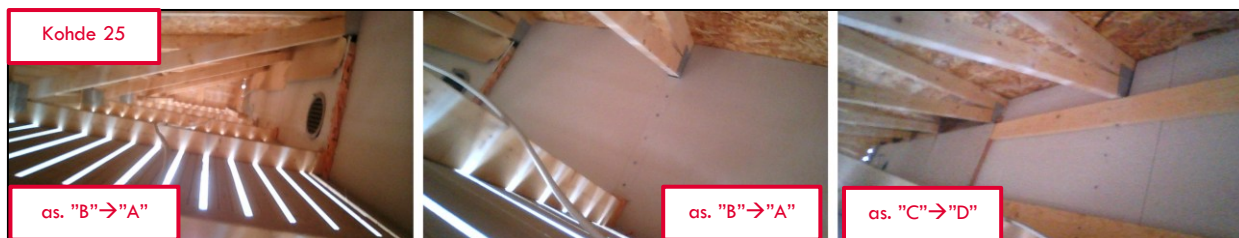
Kuva 59. Sisäänkäyntikatos, jossa palo-osastoinnin levitys lämpörajalla ontelon sisällä. Onteloa ei ole katkaistu HVS:n kohdalta harjan suunnassa. Levitys ulotettu puskuu kattopohjaan 2...3 NR-välin matkalle. Tätä seuraavassa välissä tuuletusrako avoin. Rv=2017. Valokuvat: J-P Laakso / SPPL.

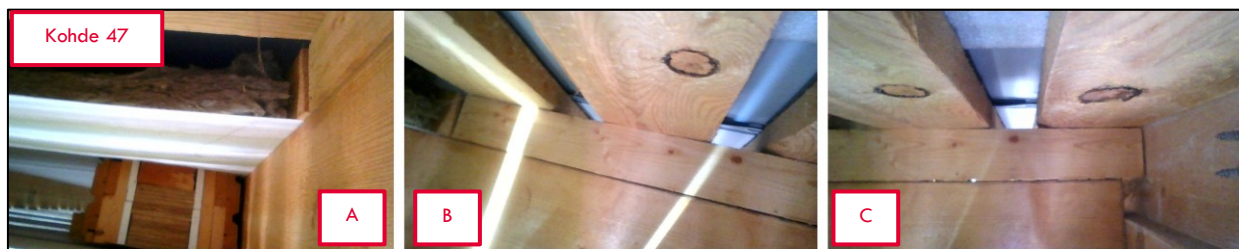
Kuva 61. TVS:n pää havaitaan kuvassa päättävän räystään sisällä. Tiivistysvillapala havaitaan aluskatemuovin päällä. Kuvassa B ja C yläpaarretta TVS:n päästä otsalautaan. TVS:n pään ja otsalaudanvälissä olevien ruuteiden väleissä ei havaita tiivistystä. Palokaasut pääsevät räystään kautta kiertämään palo-osastojen välillä. Rv=2017. Valokuvat: J-P Laakso / SPPL.

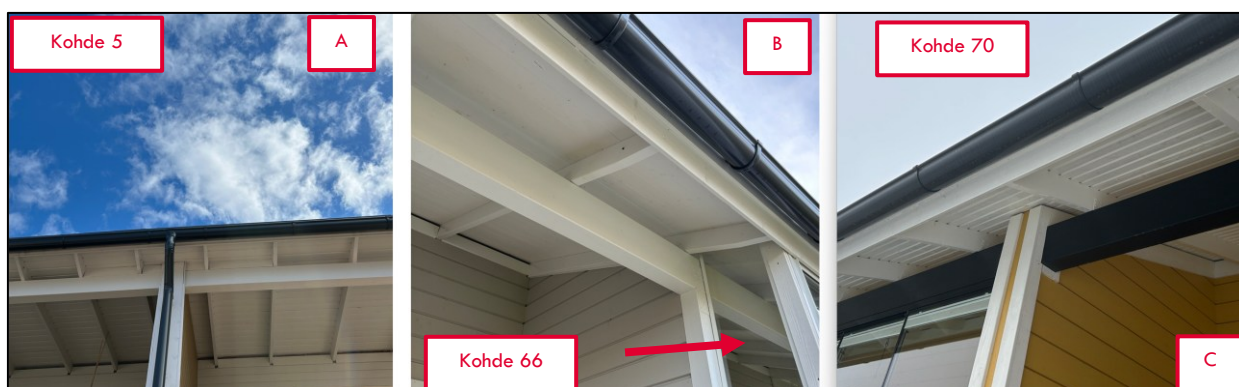
Kuva 62. Kuvassa A terassin kattokannattajien väli suljettu, jolloin palokaasujen kiertämistä terassilta toiselle on hidas-tettu/estetty. Kuvassa B ja C vastaavaa rakennetta ei ole toteutettu. Kuvan B kohteeseen lasitus (punainen nuoli) on asennettu toiselle terassille. Kyseisissä rakennuksissa terassin väliseinä ulotettu kattopohjaan. Rv=2021 (5), 2022 (66) ja 2020 (70). Valokuvat: J-P Laakso / SPPL.

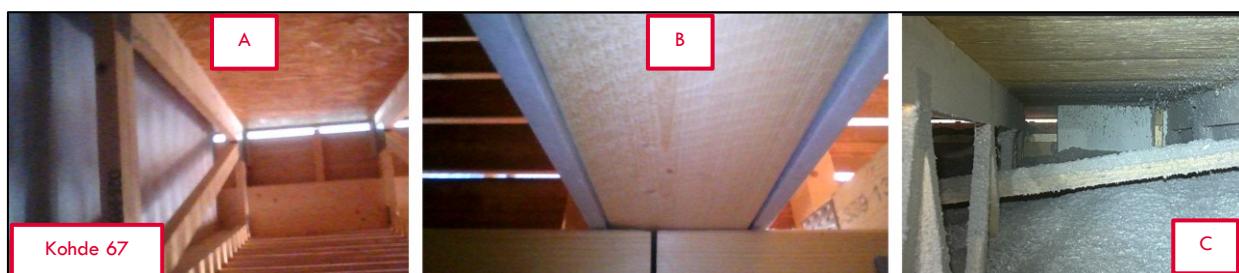
Kuva 63. Terassin LP-palkin kohdalla havaitaan TVS:n päädyn ja julkisivun välissä rako, josta palokaasut pääsevät kiertämään palo-osastosta toiseen. Terassin katto on harvalaudoitettu. Rakennesuunnitelmassa oli suunniteltu myös terassin ja julkisivun liittymään palo-osastoinnin levitys, kuten lämpörajalla kuvassa C. Rv=2022. Valokuvat: J-P Laakso / SPPL.

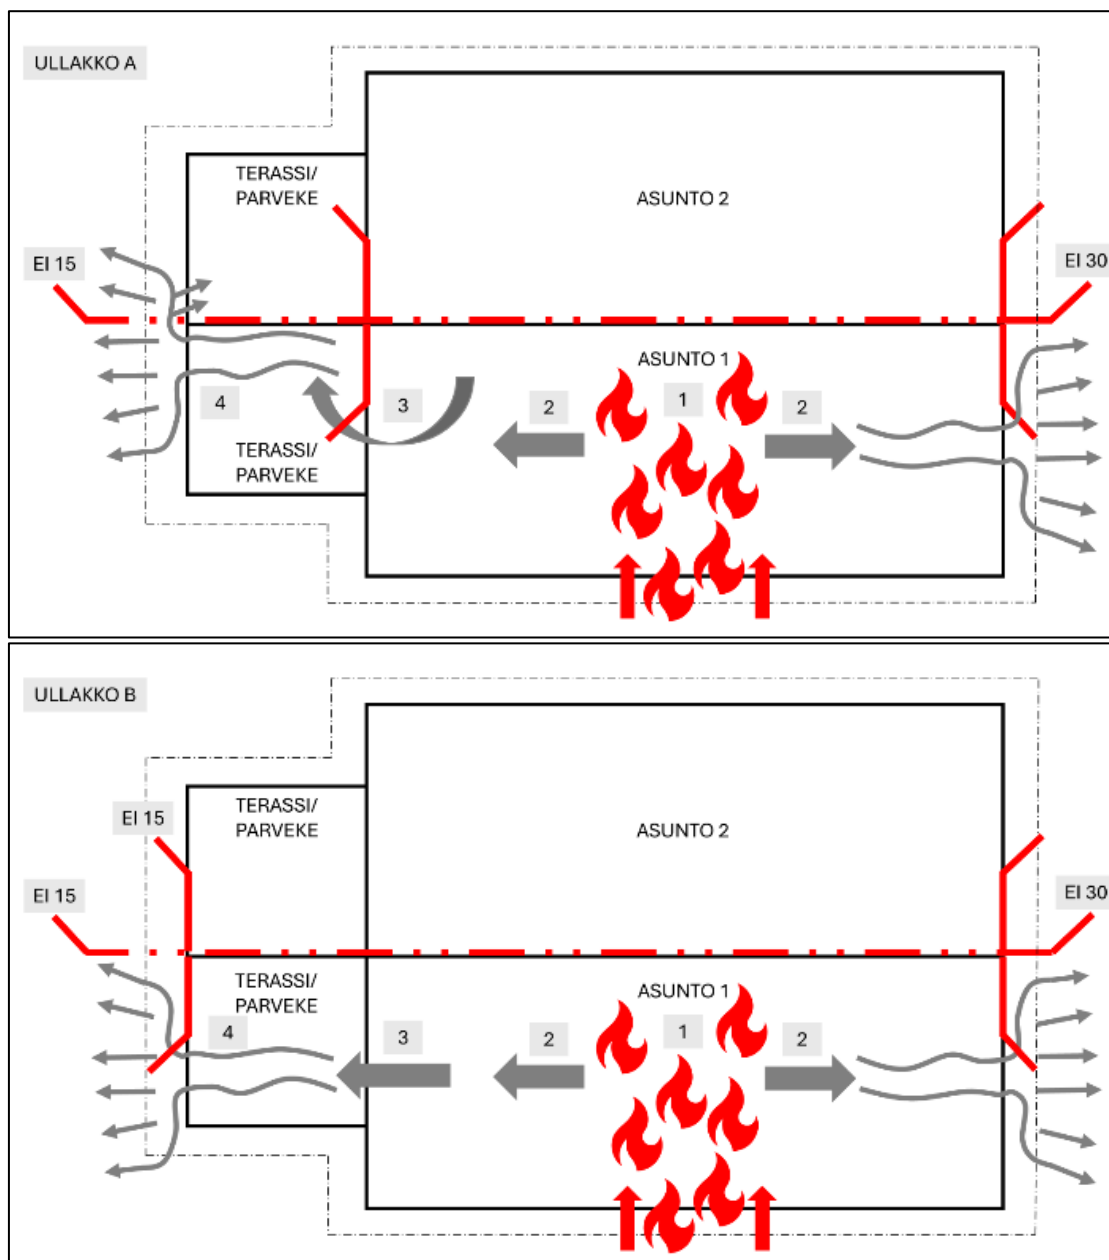
Havainnekuvassa 65 on esitetty asuntojen tasokuva (vaakaleikkaus), jossa avattu palokaasujen leviämisen vaiheita ullakolle ja lopuksi räystäään kautta ulos ullakolta. Tulipalo leviää ullakolle esim. ikkunan rikkouduttua ulkoseinärakenteita pitkin (1). Ullakko osallistuu paloon, täyttyy palokaasuista ja kaasut leviävät päätyseinien suuntaan (2). Palokaasut törmäävät palo-osastoinnin levytykseen ullakolla A (3) ullakon sisällä ja kiertävät terassin ullakolle, joka samaa yläpohjatilaa asunnon kanssa. Palokaasut leviävät ja poistuvat ilmaan räystäään tuuletusraoista leviten samalla räystäskainalon kautta asunnon 2 terassin ullakolle (4). Ullakko B kuvassa (4) osastoinnin levitys rakennuksen ulkopinnassa hidastaa tai estää leviämisen asunnon 2 terassin ullakolle.

Kuva 65. Havainnekuvassa asuntojen tasokuva (vaakaleikkaus), jossa esitetty palo. Kuva: J-P Laakso / SPPL.

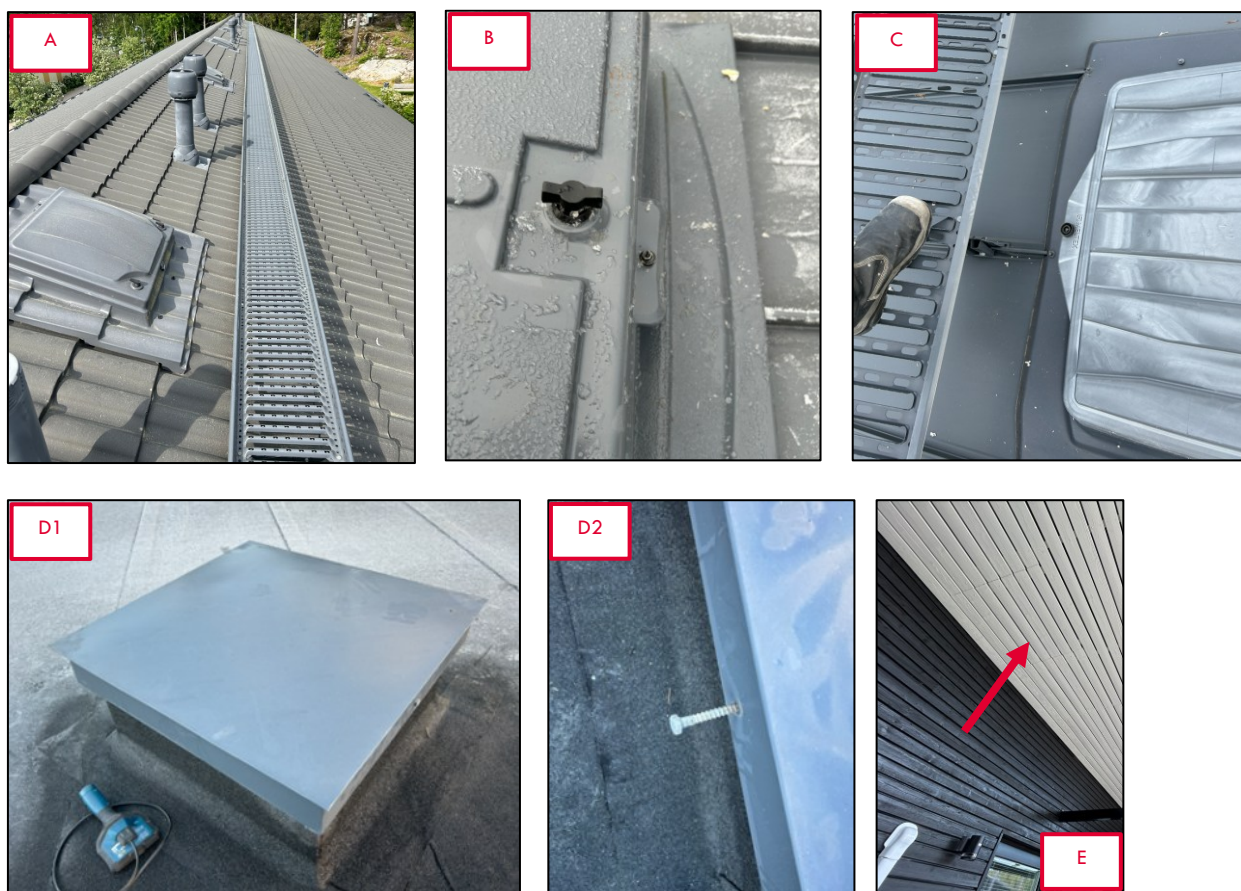
Kuva 66. Kuvassa yleisimmin esiintyvä toteutus pääsystä ullakolle ja lukituksesta kuten kuvassa A. Kuvassa B luukun avaus kahvalla ja luukku varmistettu ruuvilla. Kuvassa C luukku lukittu kolmioavaimella ja alhaalla kuvassa D kansiruuvilla. Kuvassa E on käyntiluukku ullakolle (nuoli) toteutettu terassin alakaton kautta. Valokuvat: J-P Laakso / SPPL.

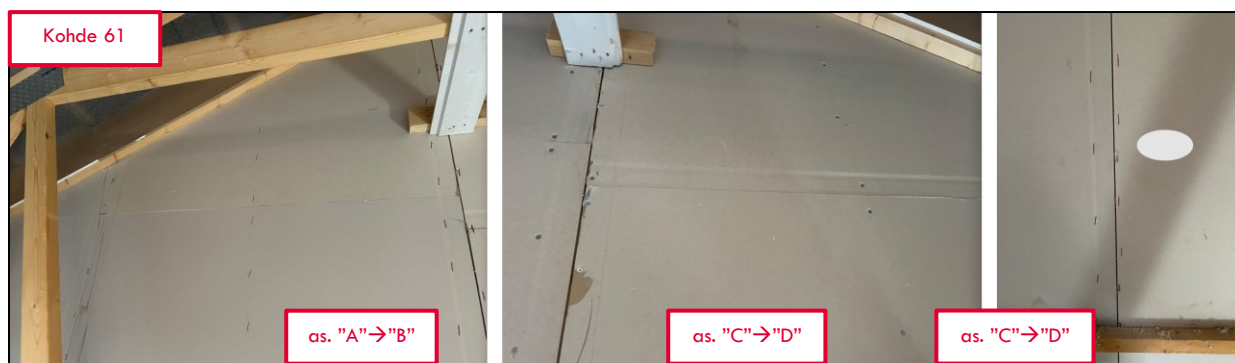
Kuva 73. Paikalla rakennettu ullakon HVS. Kiinnittimiä sauman päällä. Osa kiinnittimistä murtanut levynurkan. Levyn vaakasaumassa ei havaita kiinnittimiä. Rv=2016. Valokuvat: J-P Laakso / SPPL.

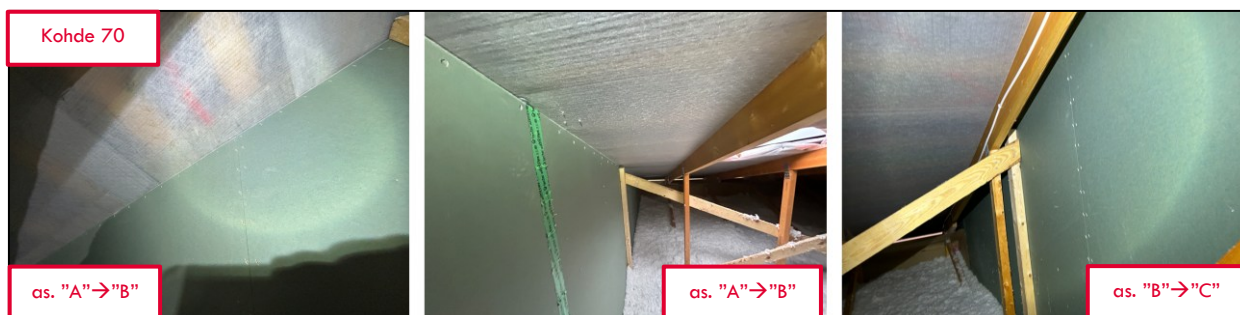
Kuva 77. Elementtirakenteinen ullakon HVS. Levyt kiinnitetty hakasilla ja huopanauloilla. HVS tuettu vinositeillä NR-kenttään. Sama vinosidelinja toimii rungon jäykistyksen osana ja jatkuu seinän vastapuolella. Toteutus vastaa rakennesuunnitelmaa. Rv=2020. Valokuvat: J-P Laakso / SPPL

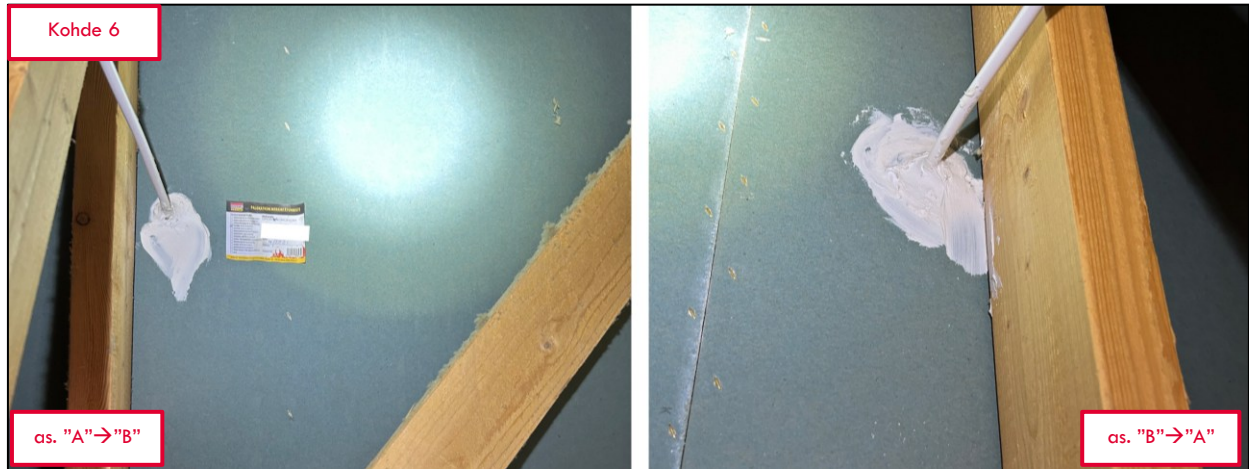
Kuva 82. MMJ-läpivienti, joka tiivistetty palokatkotuotteella. Tuotemerkintä, asentaja ja päiväys kirjattu tarraan. Rv=2020. Valokuvat: J-P Laakso / SPPL.

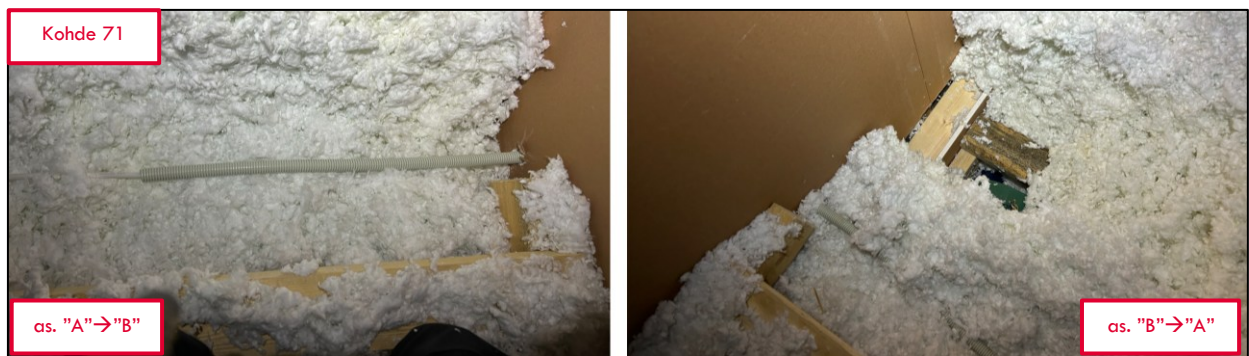
Kuva 83. MMJ-läpivienti suojaputkessa HVS:n läpi puhallusvillakerroksessa. Puhallusvilla ei anna suojaa palotilanteessa, koska sisäkaton palaessa puhki puhallusvillat putoavat asuntoon. Liitosta ei ole tiivistetty. Kuvasta havaitaan että, HVS:n runko jatkuu asunnosta katkeamattomana. Rv=2020. Valokuvat: J-P Laakso / SPPL.

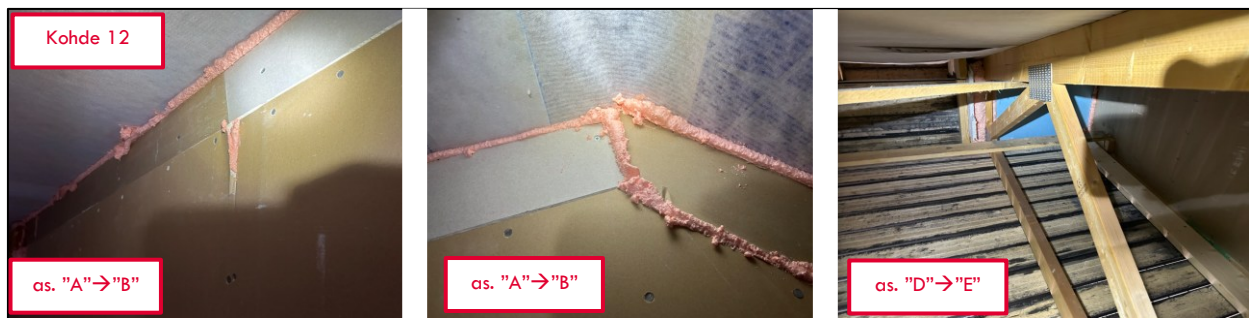
Kuva 87. PU-tiivistysvaahdolla tiivistetty HVS:n ja vesikaton saumaa sekä P-O:n levitystä ulkoseinällä. Rakenneleikkauksessa ei ollut mainintaa vaahdon käytöstä. Tiivistysvaahdon tuotemerkki ei selvinnyt käynnillä. Rv=2023. Valokuvat: J-P Laakso / SPPL.

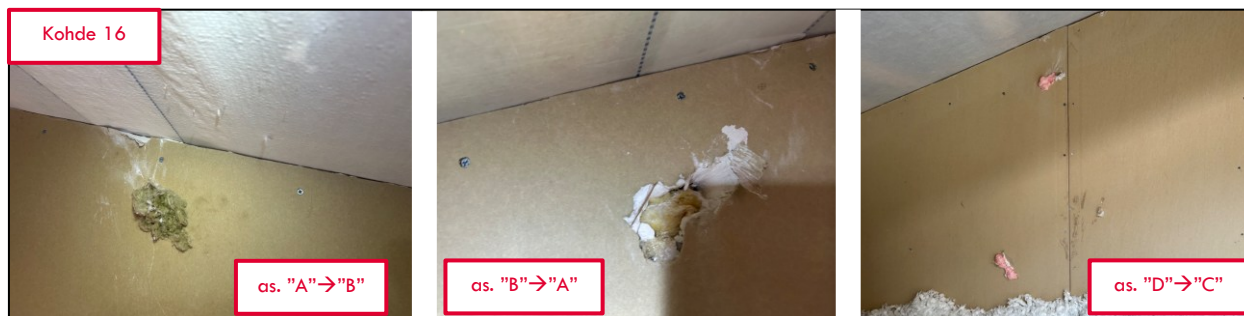
Kuva 89. PU-tiivistysvaahdolla tiivistetty ullakon HVS elementin reikiä (as. D→E). Elementin reikiä, joissa todennäköisesti on ollut nostoliinat tms. havaittiin tukituksi myös kivivillalla. HVS:n ja VK:n liitoskohdassa ei havaittu TOPTEN-palokortin mukaisia tuki- ja tiivistyssoiroja. Tiivistysvaahdon tuotemerkki ei selvinnyt käynnillä. Rv=2019. Valokuvat: J-P Laakso / SPPL.

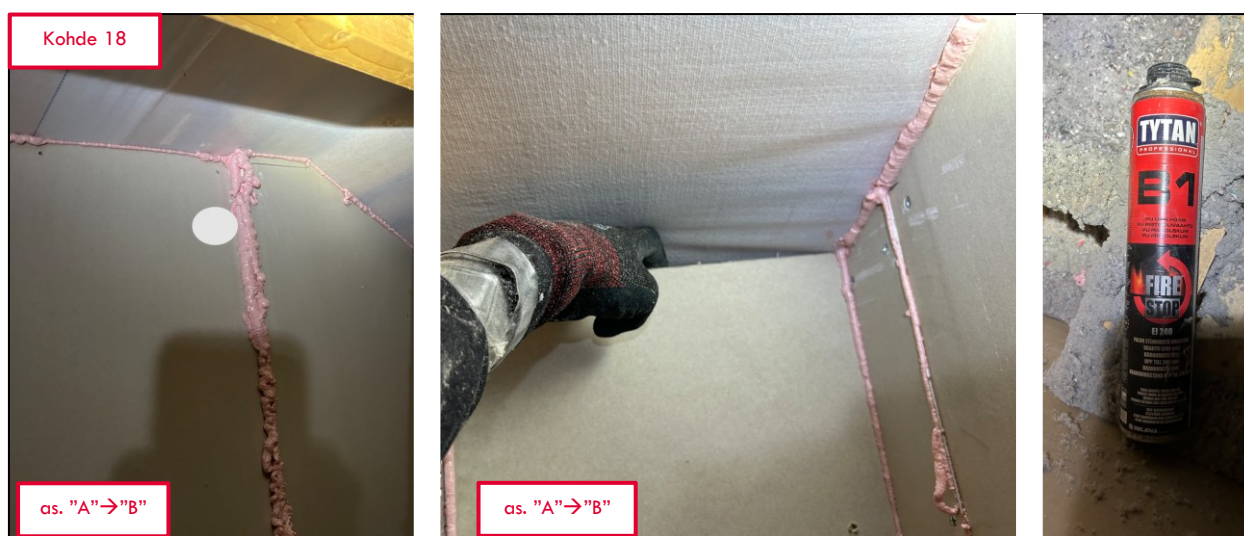
Kuva 90. PU-tiivistysvaahdolla tiivistetty levysaumoja sekä P-O levytystä US:n linjalla. P-O levytyksen ja VK:n välissä havaittiin rako. Yläpohjassa havaittiin purkki, jonka perusteella käytetty vahto on ETA-16/0040. Rv=2021. Valokuvat: J-P Laakso / SPPL.

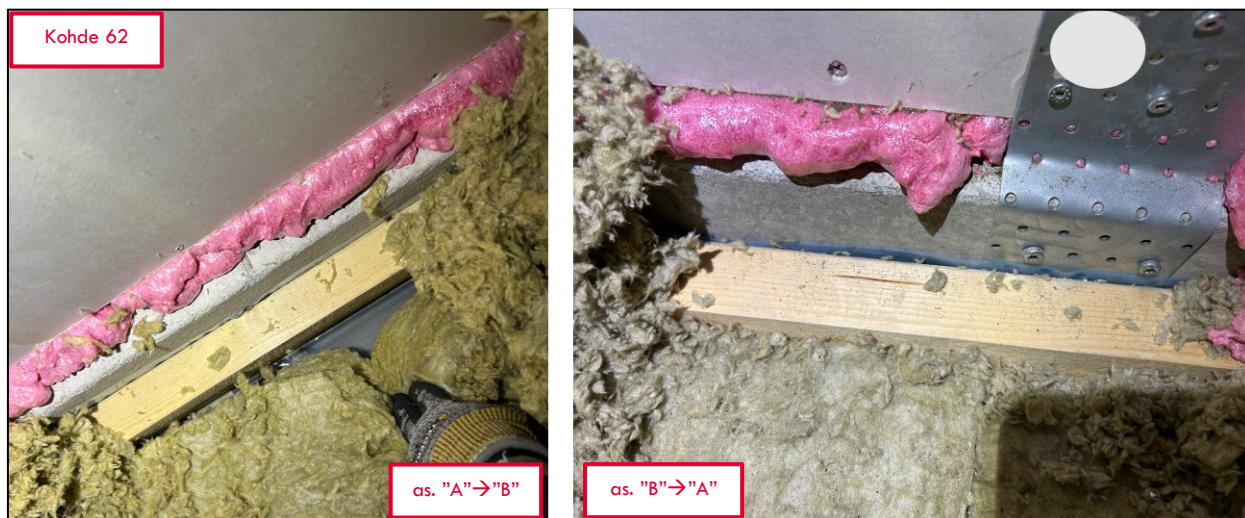
Kuva 92. PU-tiivistysvaahtoa käytetty liitoksessa, jossa huoneistosta ullakolle nouseva TB-väliseinä vaihtuu kipsilevyelementtiseinäksi. Tiivistysvaahdon tuotemerkki ei selvinnyt käynnillä. Rakenneleikkauksessa esitetään kipsilevyseinä alkamaan suoraan TB-seinän päältä ja elementtien välissä bitumihuopa irrotuskaistana. Rv=2014. Valokuvat: J-P Laakso / SPPL.

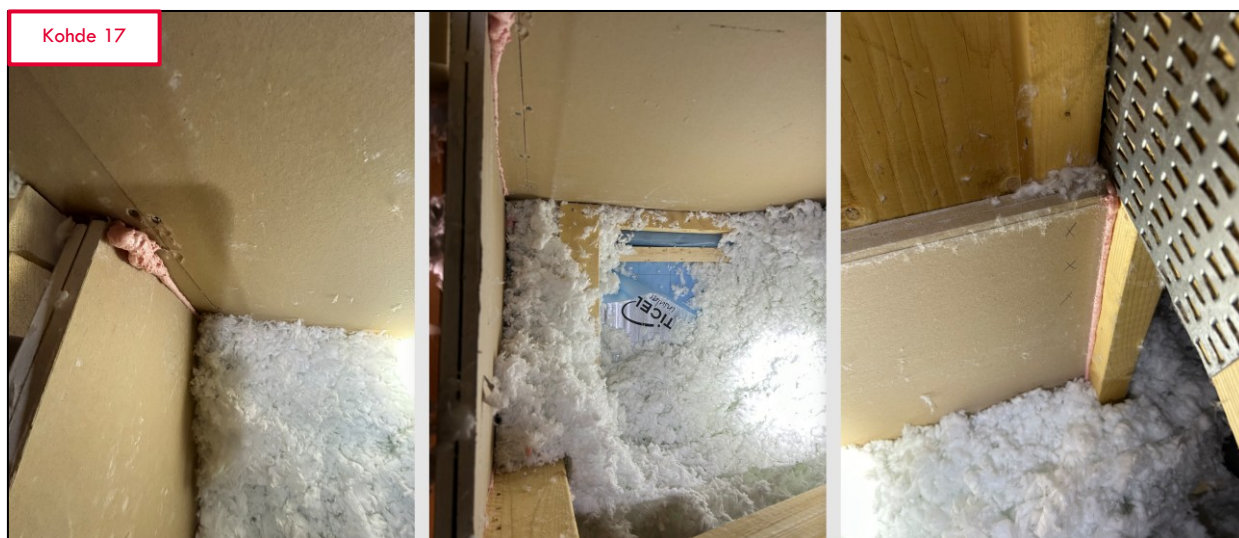
Kuva 93. Palo-osastoiva ulkoseinän suuntainen (P-O) levytys kipsilevy on puskulla HVS:än. Levyn T-liitoksen kiinnitys on toteutettu tiivistysvaahdolla. Tiivistysvaahdon tuotemerkki ei selvinnyt käynnillä. Rv=2021. Valokuvat: J-P Laakso / SPPL.

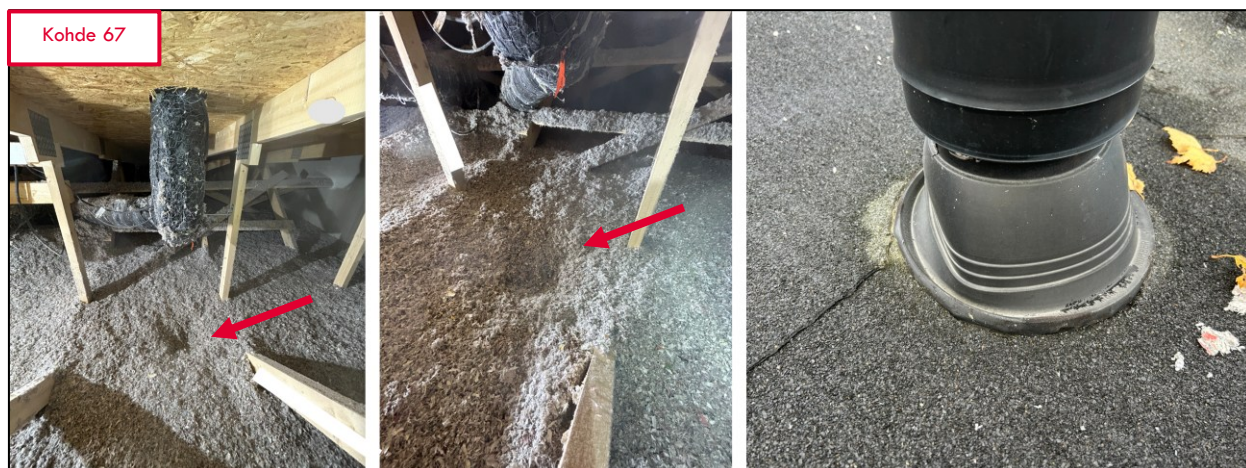
Vesikatteiden osalta kirjattiin käyntien yhteydessä myös havaitut vesivuodot katteissa. Kahdessa kohteessa havaittiin vesikatteessa vuotopaikka. Toinen liittyi läpiviintiin ja toinen vesikatteen rakenteelliseen toimintaan. Havainnot esitetty kuvissa 94 ja 95.

Kuva 94. Vesikatteen IV-läpivienti tihkuttanut selluvillan kuopalle (nuoli) . IV-läpiviennin alta selluvilla havaittiin kovettuneeksi. Tilannetta on yläpuolelta kattoläpiviennistä hankala havaita. Rv=2021. Valokuvat: J-P Laakso / SPPL.
