SUOMEN PALOPÄÄLYSTÖLIITTO  
FINLANDS BRANDBEFÄLSFÖRBUND

# Rivitalojen yläpohjien palo-osastoinnin toimivuuden selvityshanke

## Raportti 8/2025

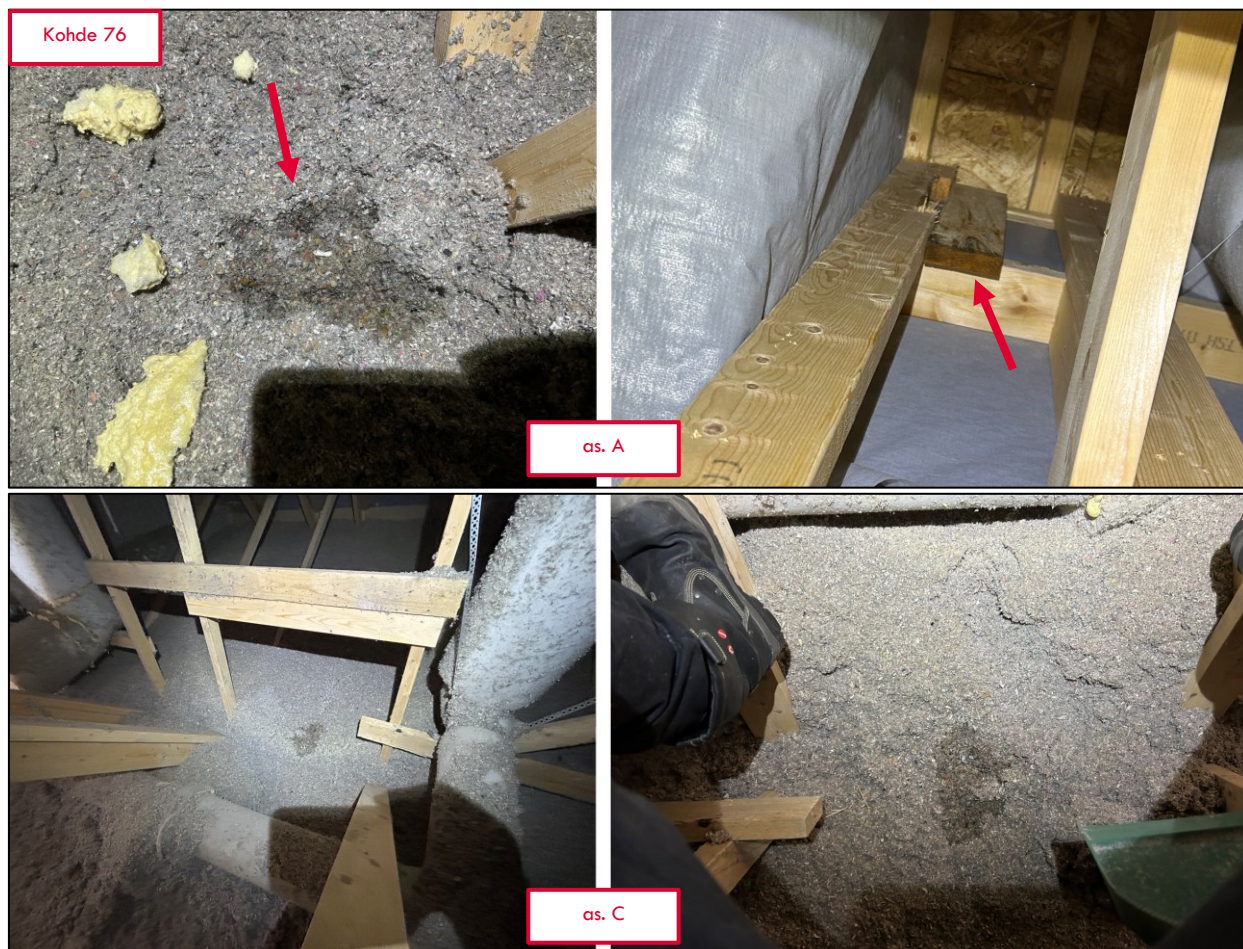
Kuva 95. Tihkuvuoto ullakolla, joka havaittu tarkastuskäynnillä vesisateisena päivänä. Kaikissa asunnoissa vastaavassa kohtaa havaittiin tihkuvuoto (nuoli) piipun kohdilla. Lankun pää on kostea yläkuvassa (nuoli). Rv=2017. Valokuvat: J-P Laakso / SPPL.

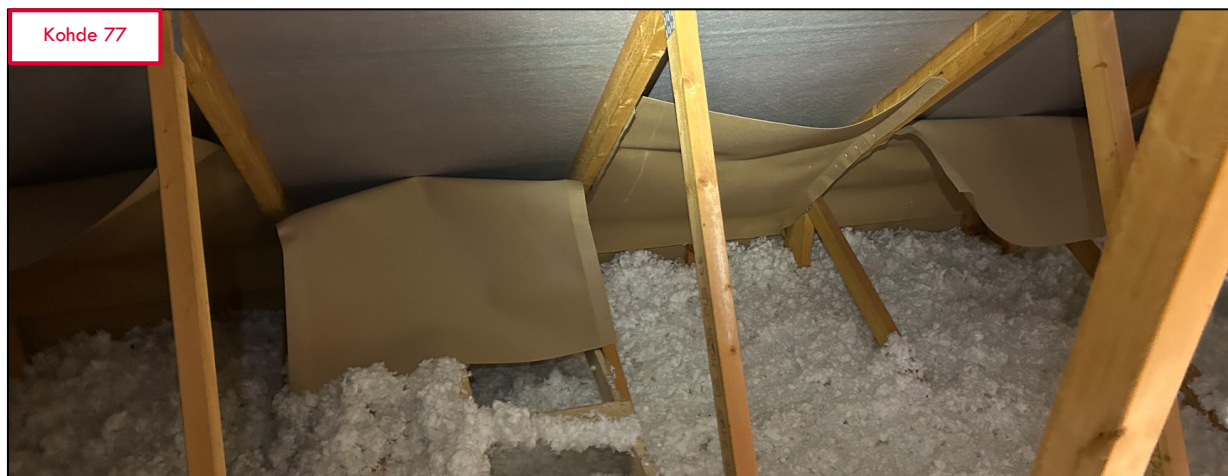
Pahvisten tuuliohjainten irtoamisia havaittiin satunnaisesti. Nitojalla kiinnitys on epävarma, kuten kuvasta 97 nähdään. Tuuli aiheuttaa dynaamista rasitusta ja nitojakiinnitys on pettänyt. Toinen epäloogisuus, joka tuli satunnaisesti vastaan on esitetty kuvassa 98. Tuuliohjain on asennettu palo-osastoinnin levityksen kohdalle, josta tuuletusrako on tarkoituksellisesti tukittu.

Kuva 97. Irronneita tuuliohjaimia. Tuuliohjainpahvit on kiinnitetty pelkästään nitojalla. Rv=2021. Valokuvat: J-P Laakso / SPPL.

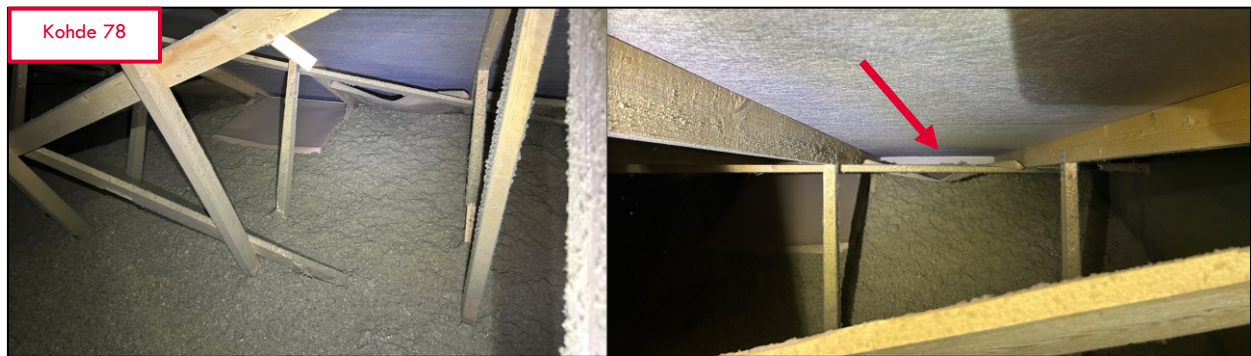
Kuva 98. Tuuliohjaimet asennettu myös palo-osastoinnin levityksen kohdalle, jossa tuuletusrako tukittu (nuoli). Nitoja kiinnityksestä irronnut tuuliohjain vasemmalla. Palo-osastoinnin levitys havaitaan kuvassa oikealla. Rv=2019. Valokuvat: J-P Laakso / SPPL.
